Обзор аварии, приведшей к разрушению резервуара № 5 на ТЭЦ-3 г. Норильск, май 2020г.

Независимая экологическая консультативная
поддержка для ЕТТ Норникель

25 ноября 2020

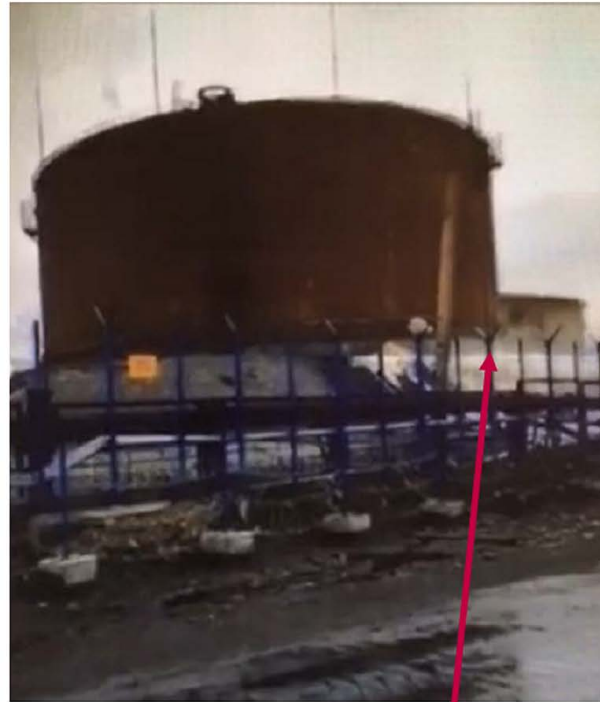
Динамическая сила выброса дизельного топлива привела к его переливу за пределы стенок обвалования

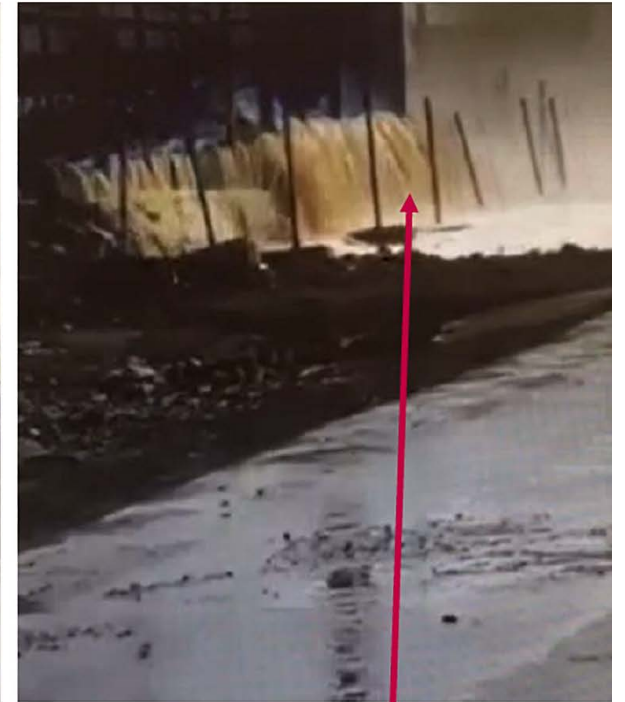
Дизельное топливо вытекает за стенки обвалования наружу

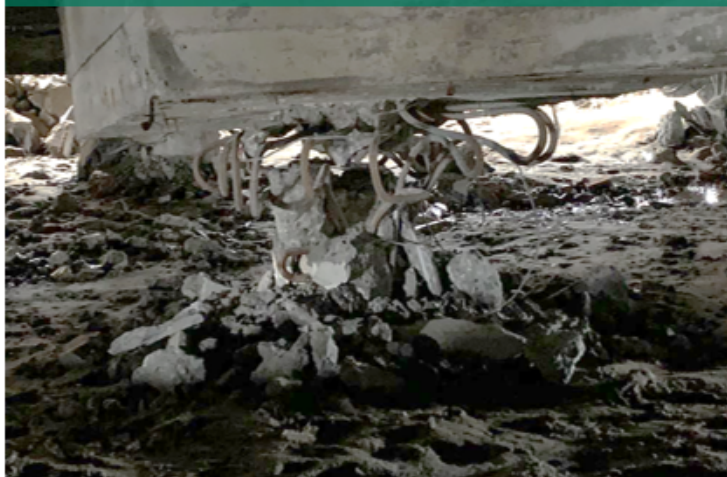
После инцидента – Разрушение свай

Разрушение железобетонных свайных опор фундамента резервуара

- Вероятной причиной возникновения аварийной ситуации было дифференциальное оседание основания резервуара. Вероятно, это произошло в результате разрушения некоторых железобетонных свай, которые поддерживали резервуар.

- Это оседание привело к разрыву корпуса резервуара в месте расположения сварного соединения стенок корпуса и дна резервуара.
- По предварительным результатам расследования государственных органов сообщается, что некоторые из свай оказались короче проектной длины и не были заглублены в скальную породу на необходимые 800 мм. Это означает, что эти сваи опирались на слой вечной мерзлоты, а не на скальную породу.

- *Провести обследование фундаментов всех резервуаров с такой же конструкцией свай, как у резервуара № 5, для идентификации просадки и подтверждения того, что все сваи установлены в соответствии с проектом. Освободить или уменьшить количество хранящегося топлива в резервуарах с повышенным уровнем риска;*

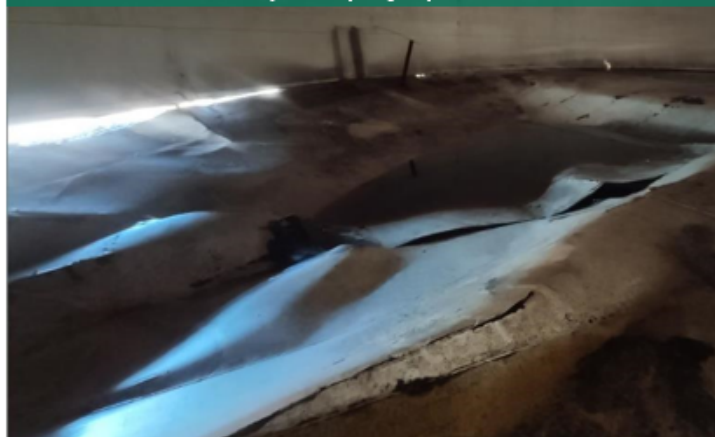
После инцидента – поврежденное дно резервуара

На фотографии внутренней части резервуара видно большое углубление, ставшее причиной разрушения пластин и перемещения внутренних колец внутрь, что привело к нарушению целостности в месте соединения с корпусом резервуара.

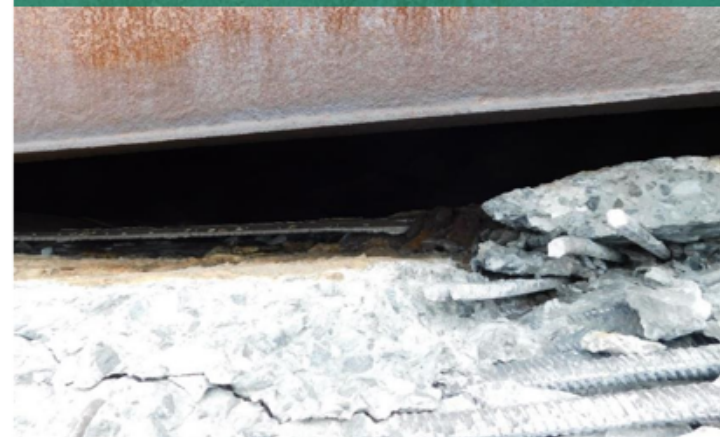
После инцидента – Отрыв корпуса резервуара

Разрыв корпуса резервуара, в месте где стенка была приварена к днищу

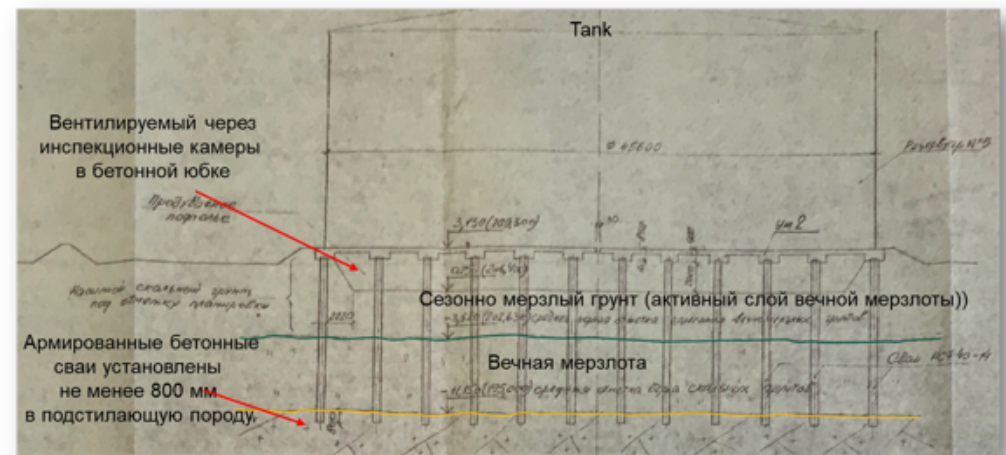
Резервуар № 5 – Чертеж из проекта

- Повышение температуры и таяние вечной мерзлоты уменьшает адгезию и несущую способность грунтов по отношению к скальной породе и делает сваи подверженными возможному быстрому оседанию и подвижности, как под резервуаром, так и вокруг него.

- Это говорит о том, что вероятным механизмом разрушения является повышение температуры вечной мерзлоты, связанное с уменьшением промерзания и несущей способности грунтов и, как следствие, подвижности свай, не заглубленных в скальную породу.

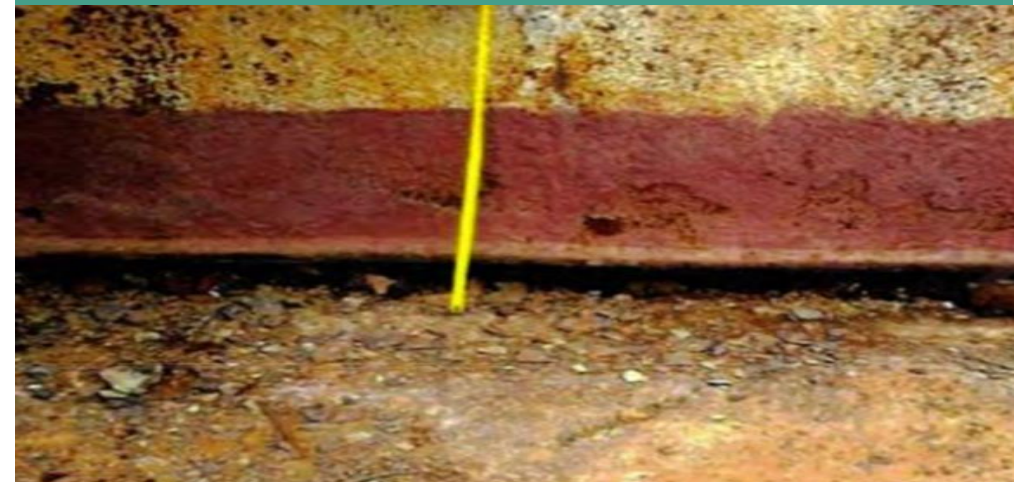
До аварии – Зазор между корпусом резервуара и фундаментом - 2018

- Потеря вертикальности и зазор 80 мм между дном резервуара и фундаментом, выявленные в ходе экспертизы промышленной безопасности в 2018 году, которые необходимо было рассматривать как индикаторы просадки;
