## **ТЕХНИЧЕСКИЙ ОТЧЁТ**

**№ КГМК/203-2023-0076-10000 по обследованию строительных конструкций  
на опасном производственном объекте**

**Объект обследования:** Строительные конструкции кровли здания главного корпуса с пристройками, Плавильный Цех (инв. № 00112) АО "Кольская ГМК", по адресу: Мурманская область, п. Никель.

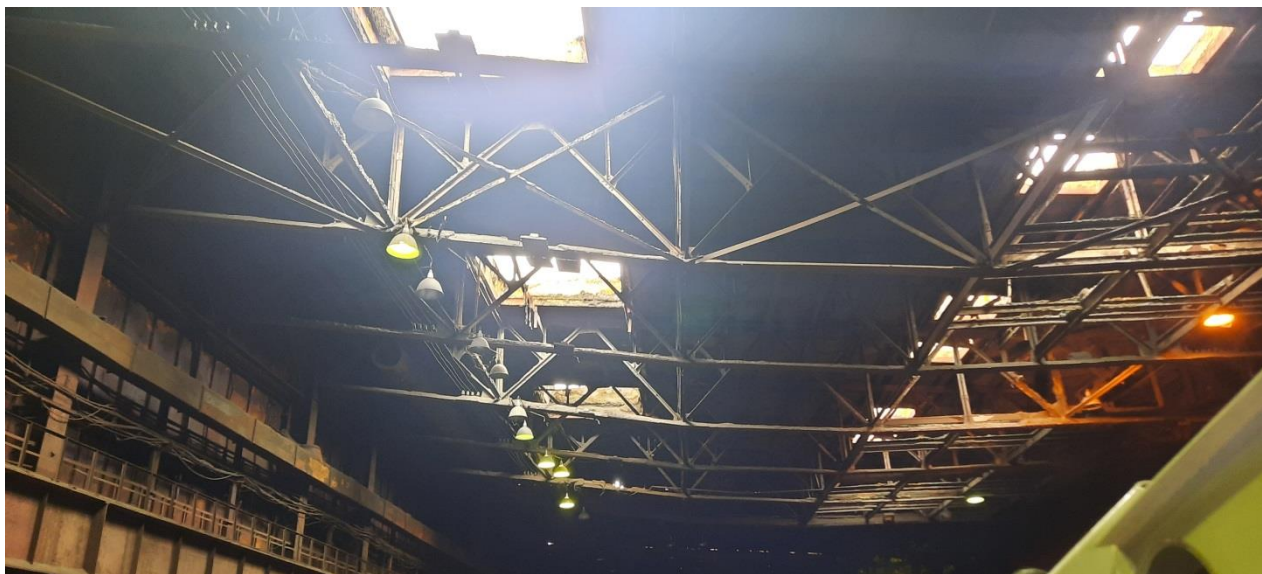
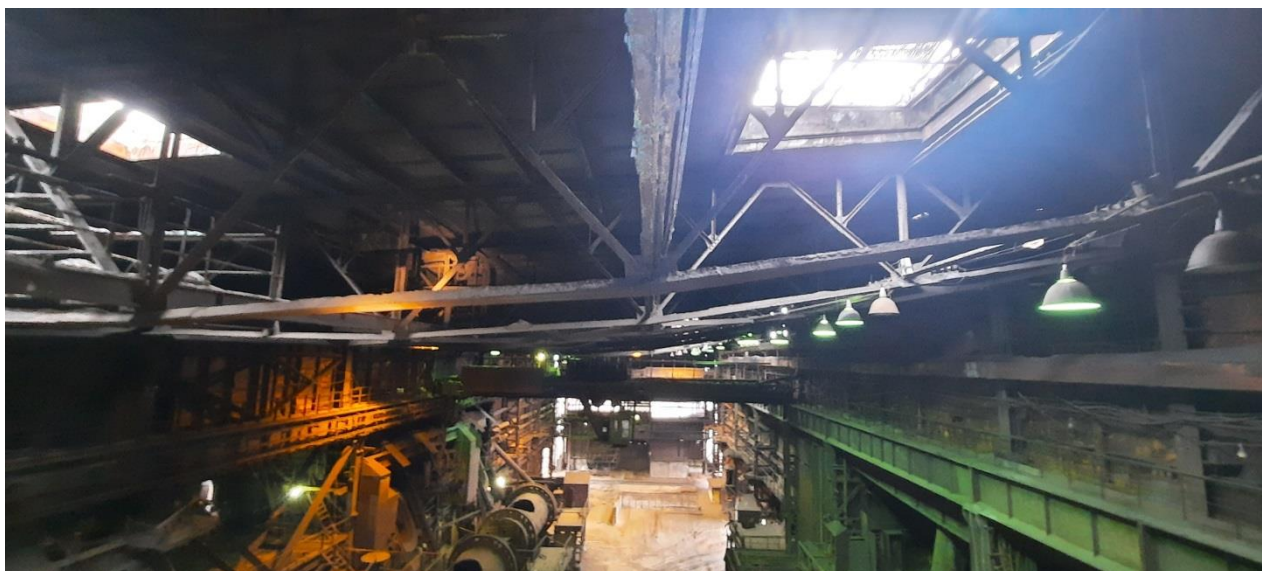
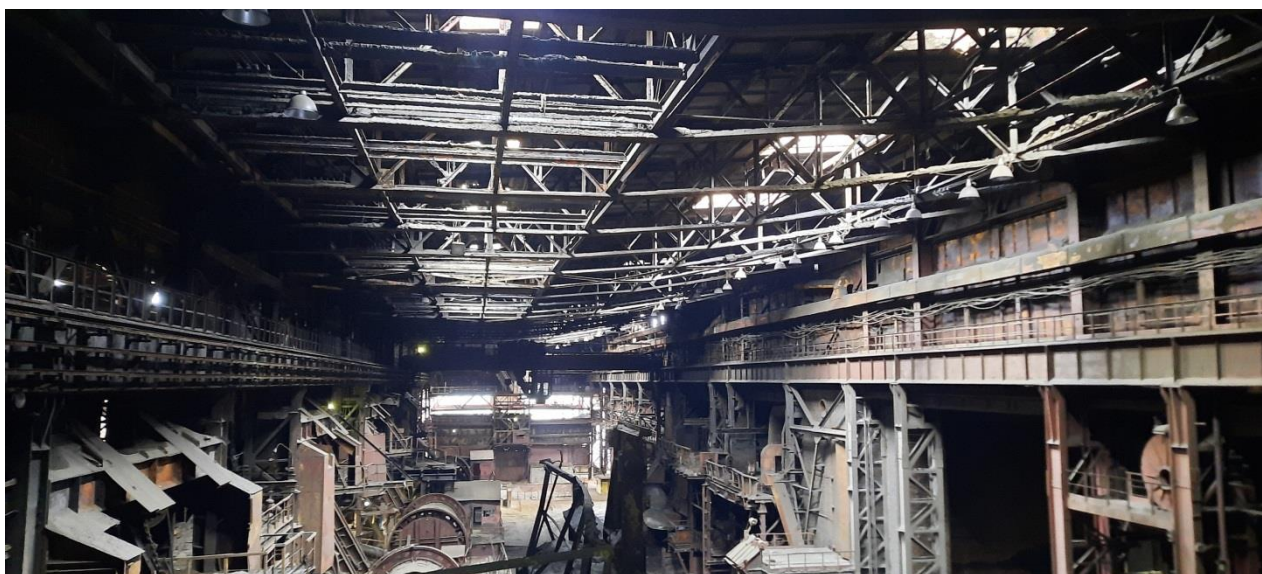
Рис. Г.1. Общий вид стропильной системы в осях Т-С/46-64

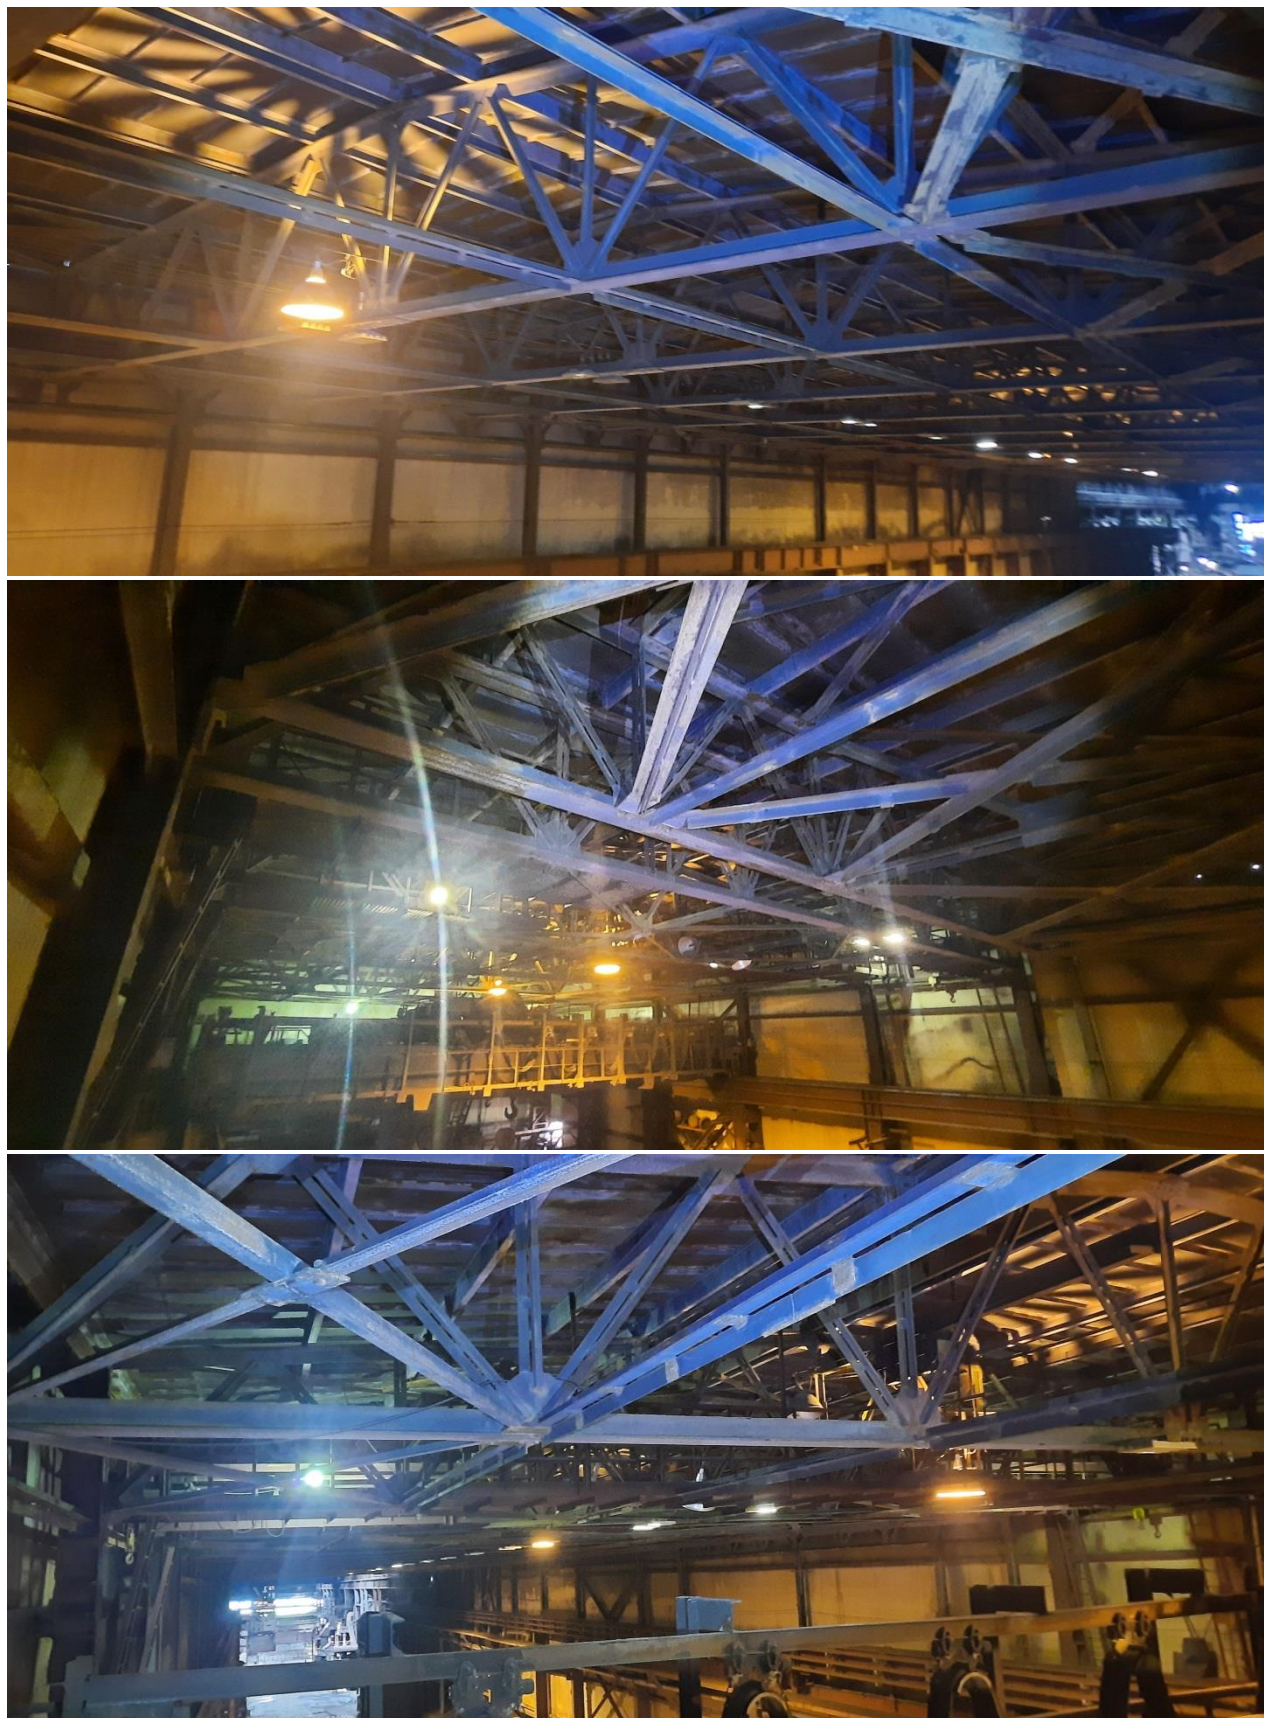
Рис. Г.2 Общий вид стропильной системы в осях G-F/35-25/1-28

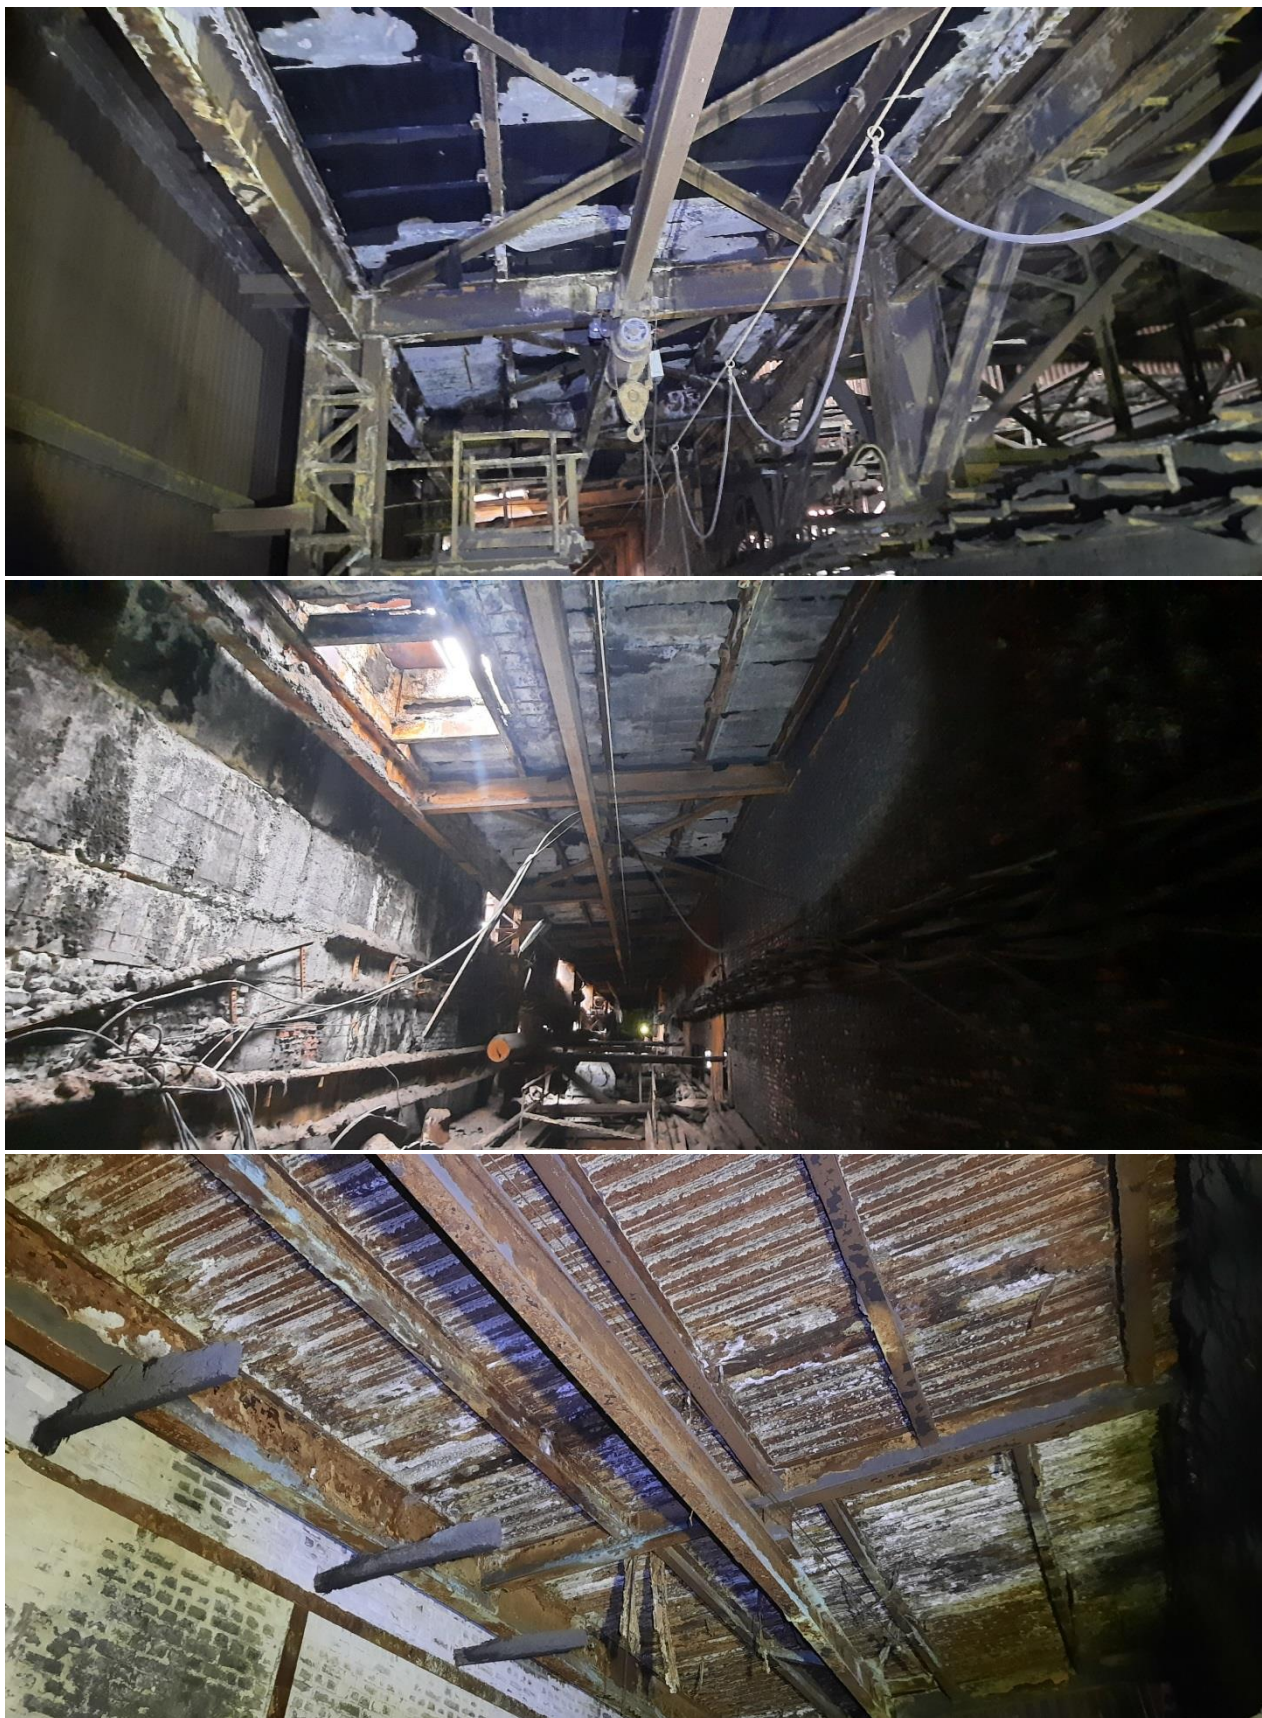
Рис. Г.3. Общий вид кровельной системы в осях У-Т/46-60

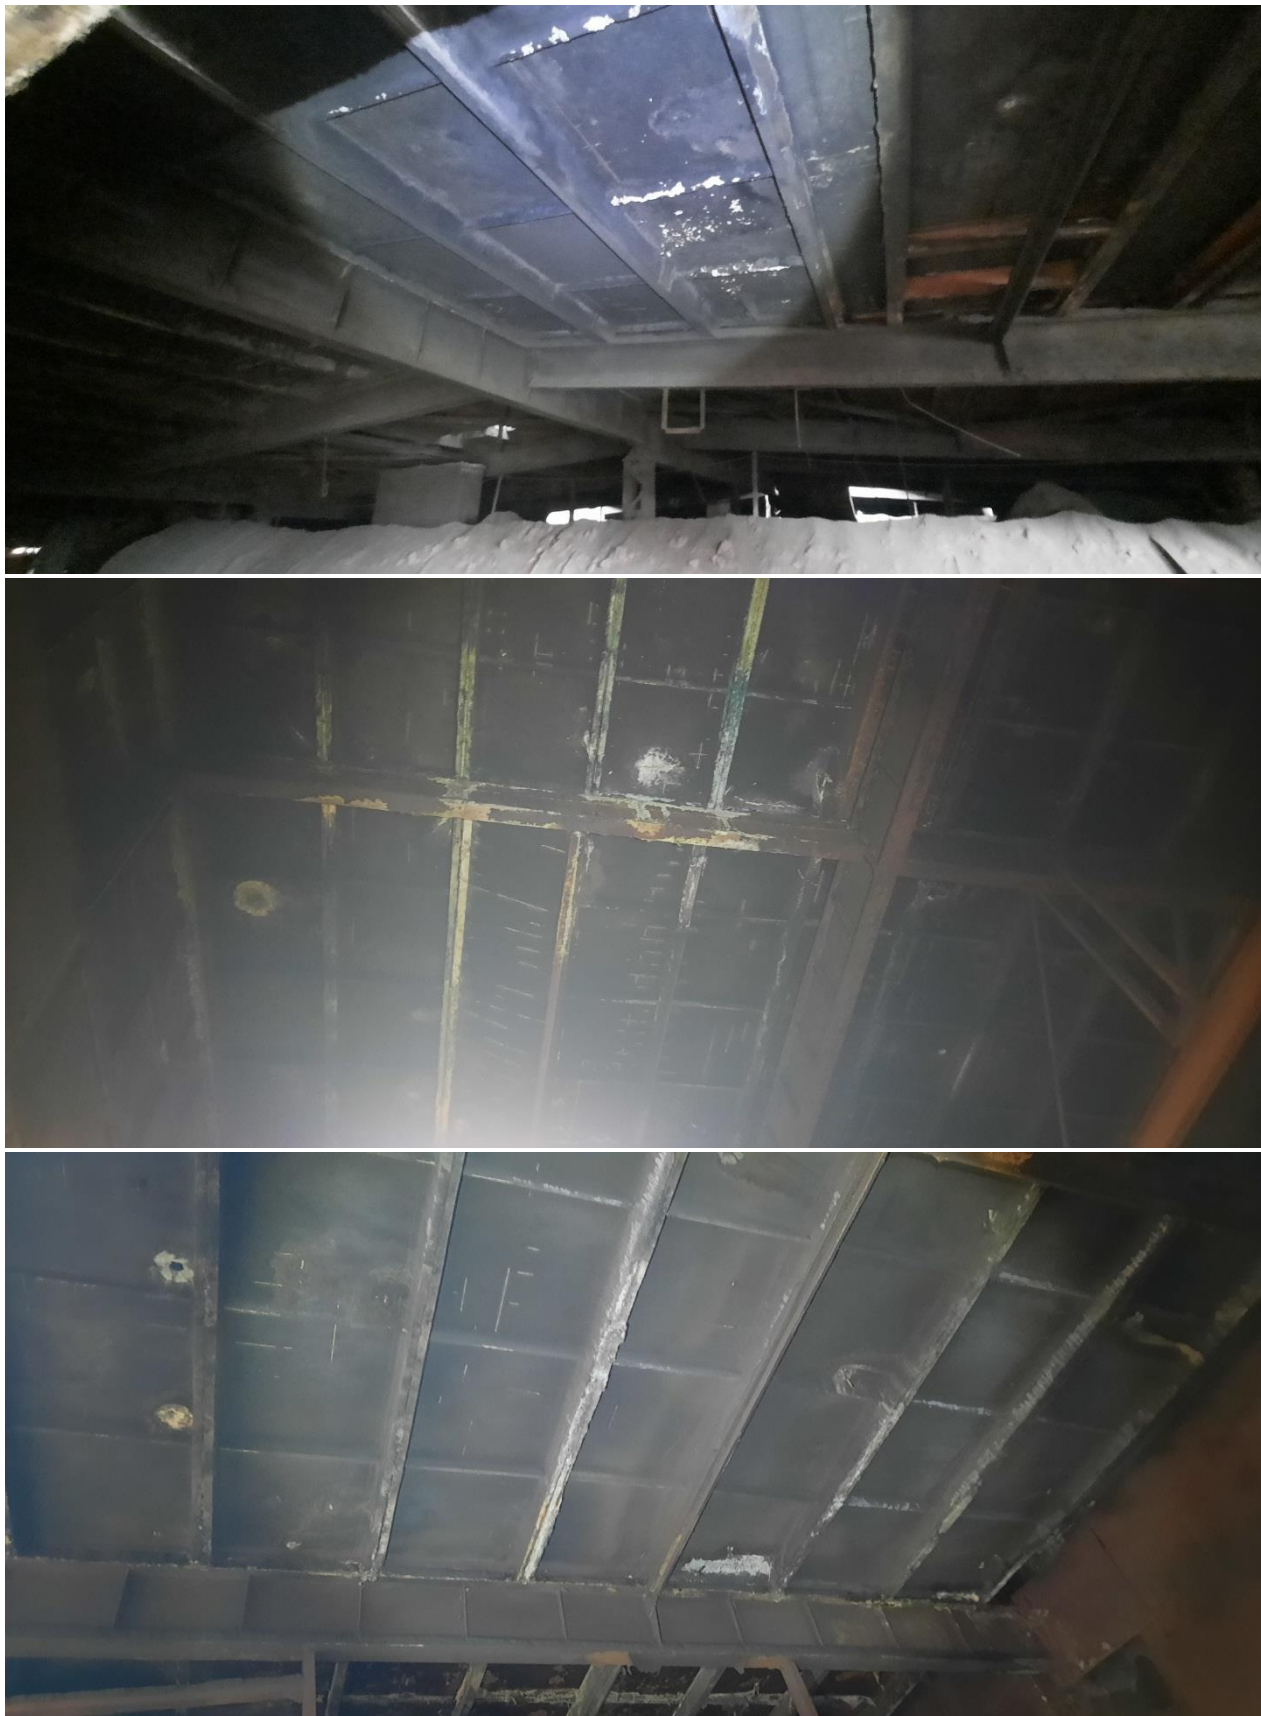
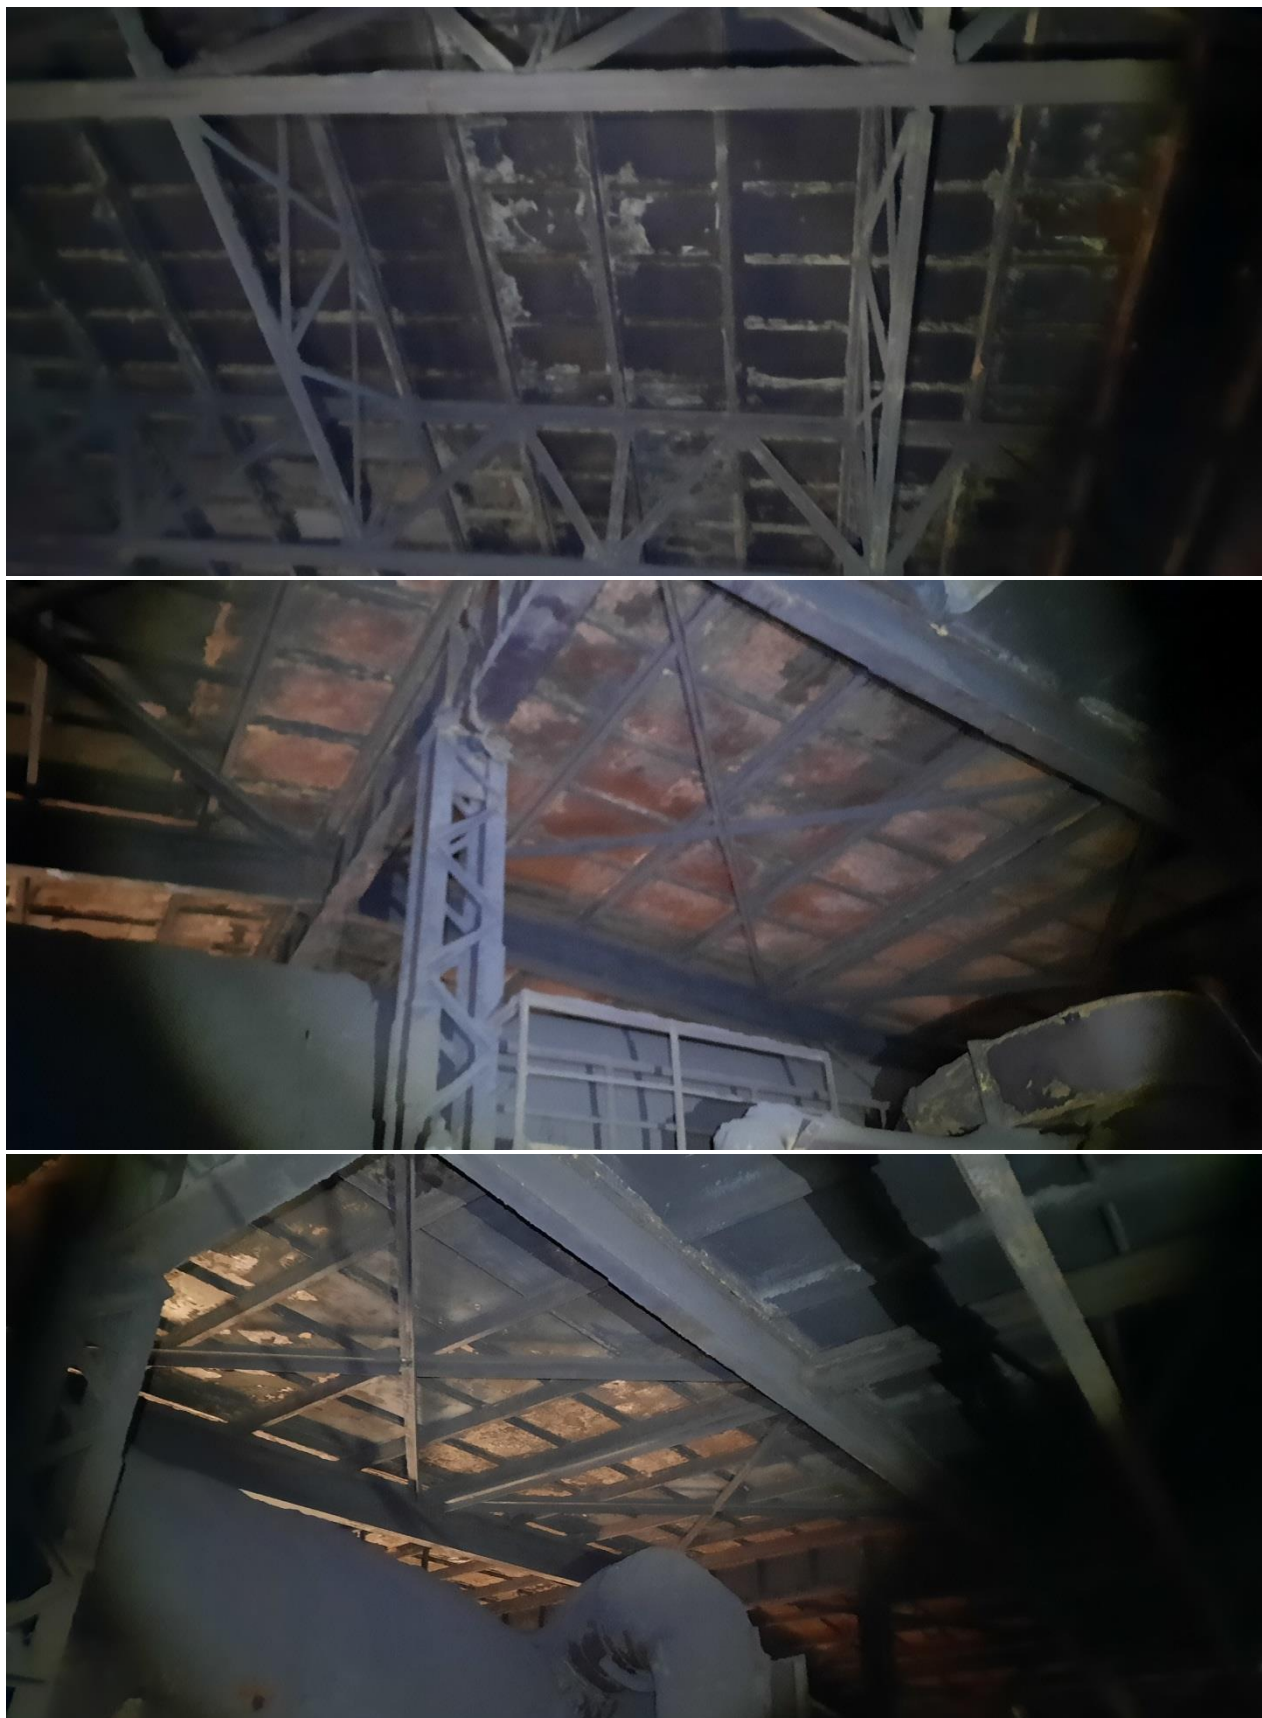
Рис. Г.4. Общий вид кровельной системы в осях С-К/46-59

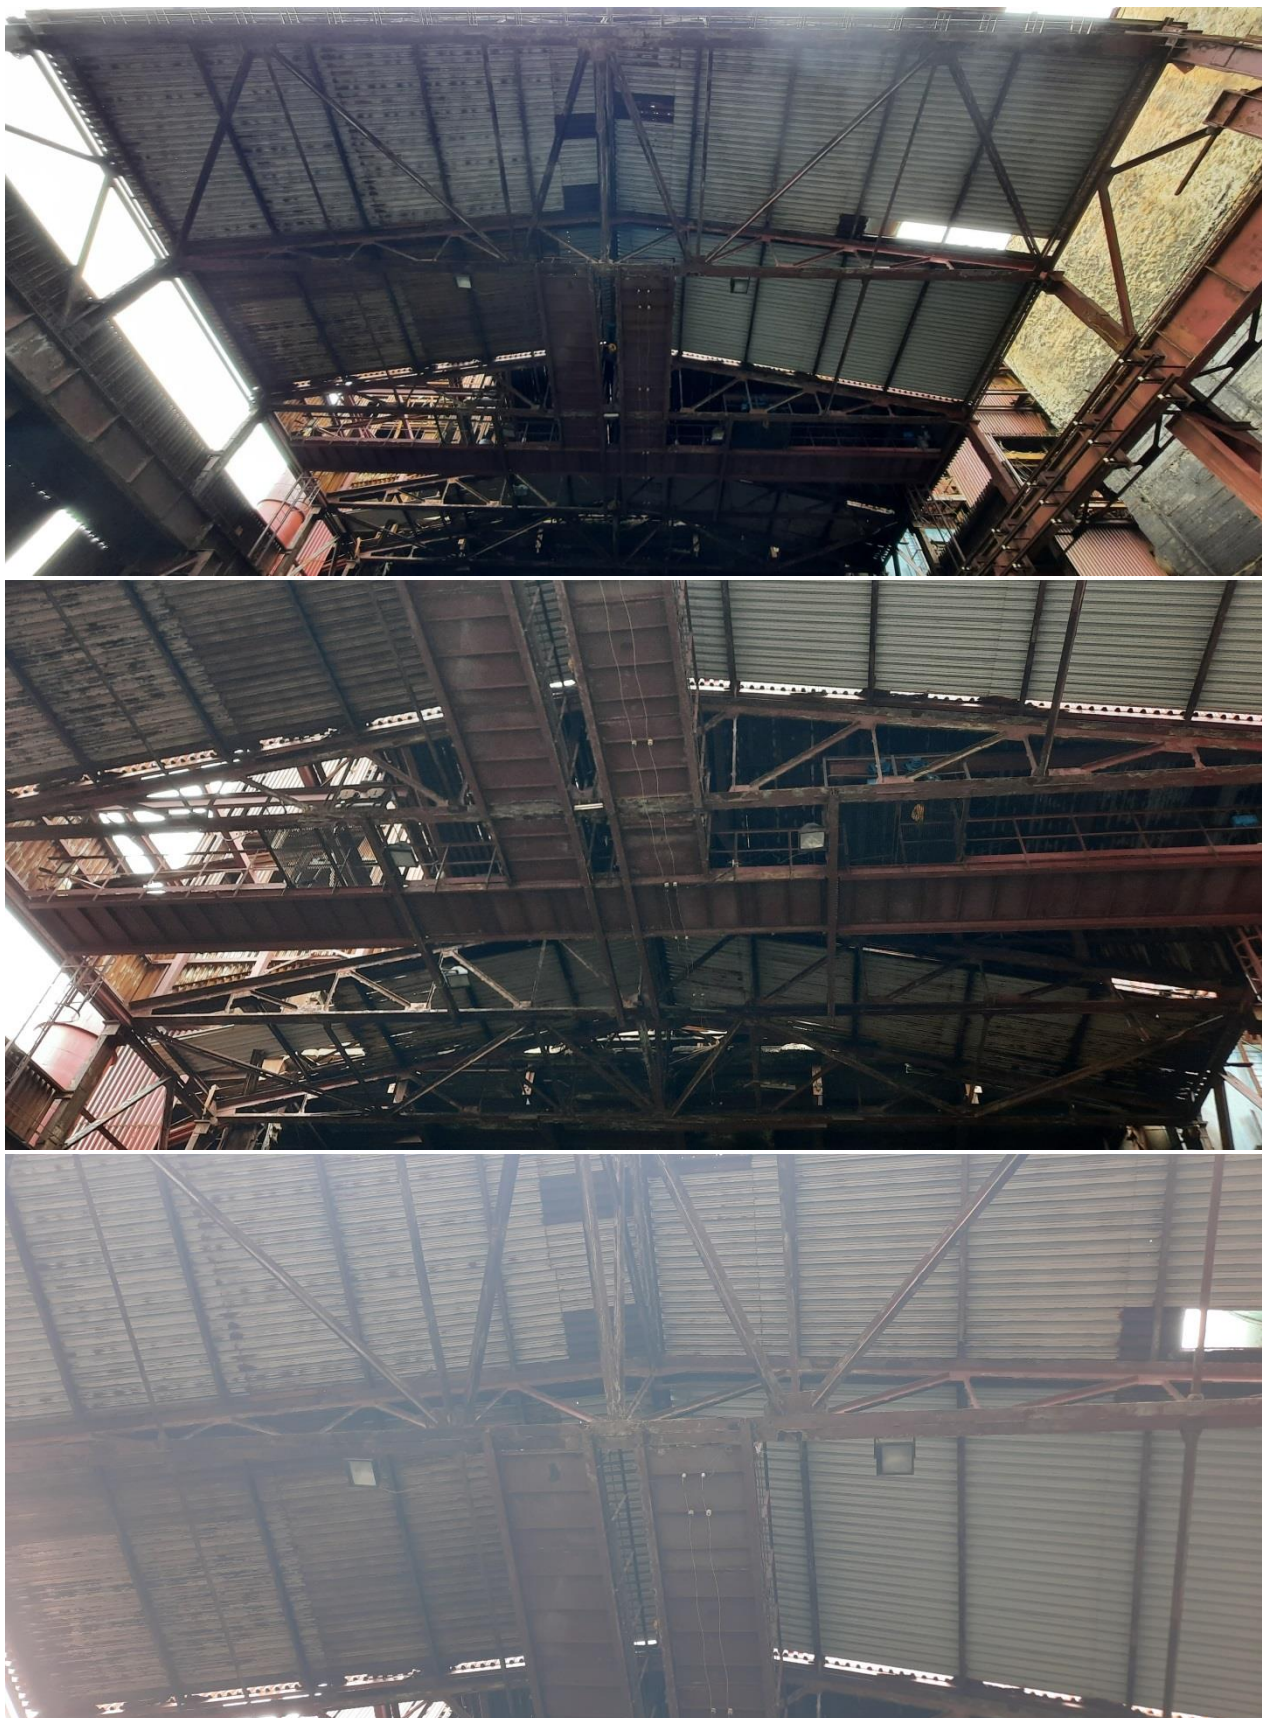
Рис. Г.6. Общий вид кровельной системы в осях С-А/44-46

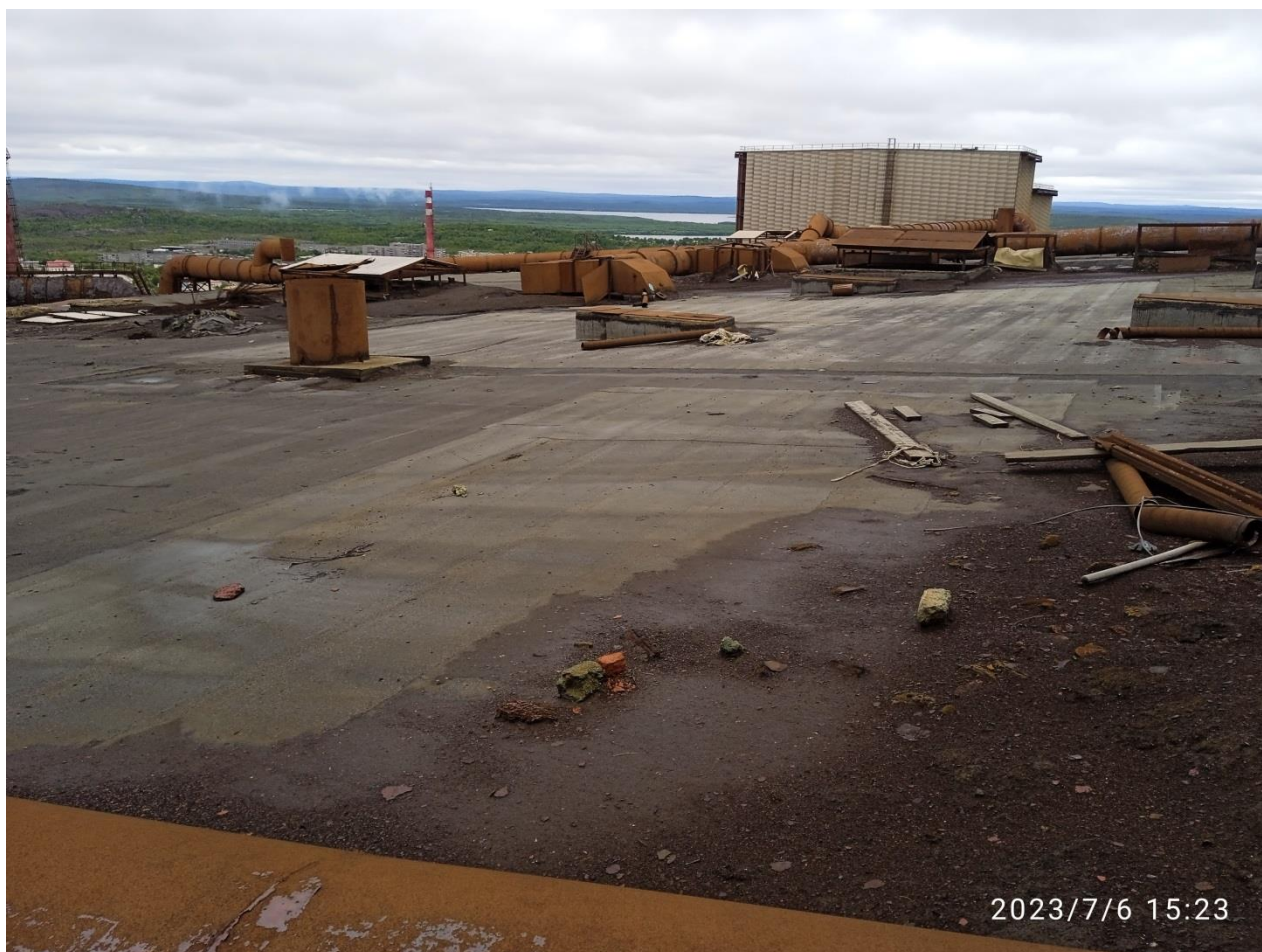
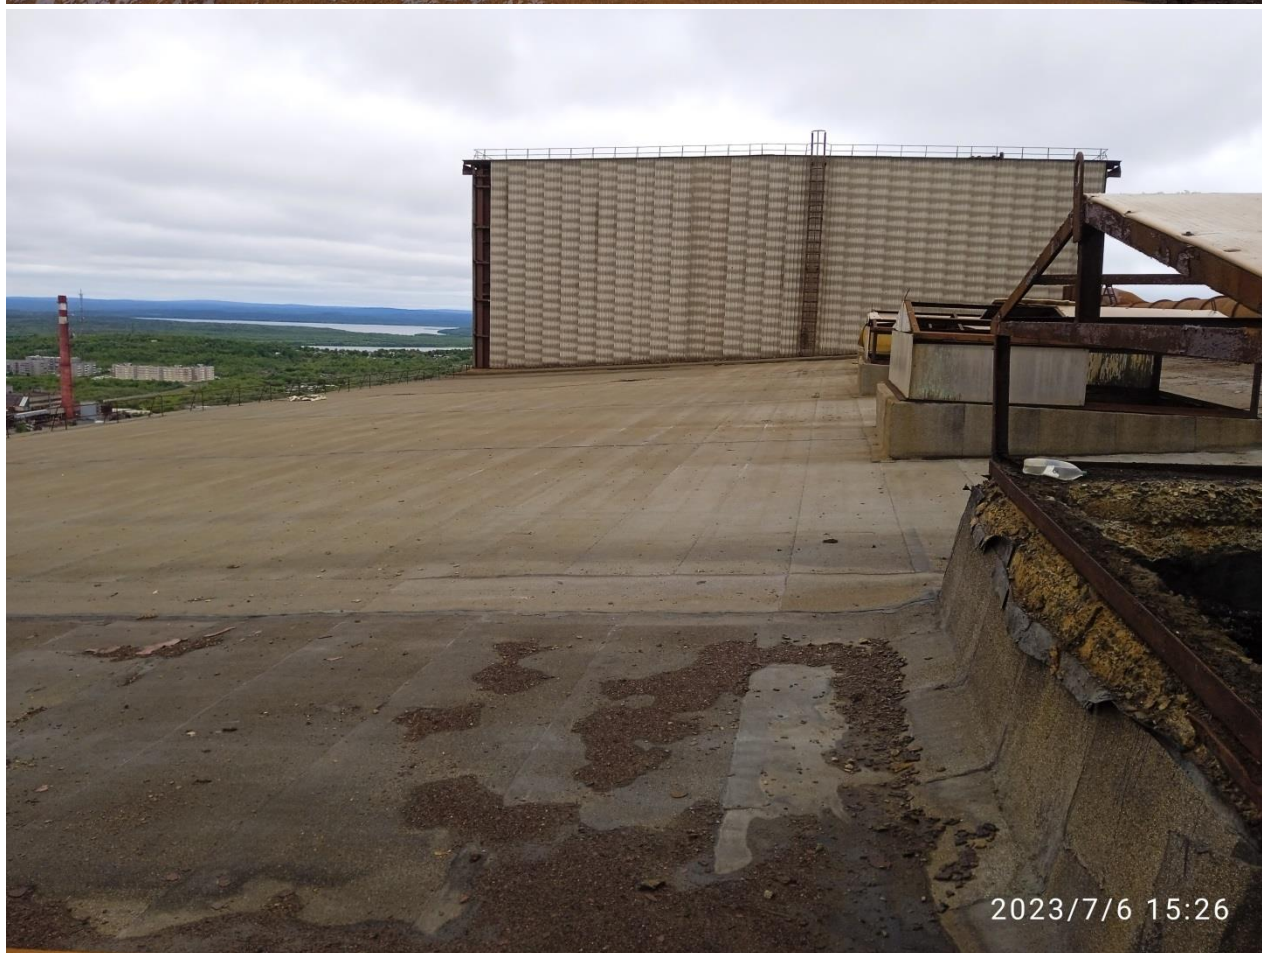
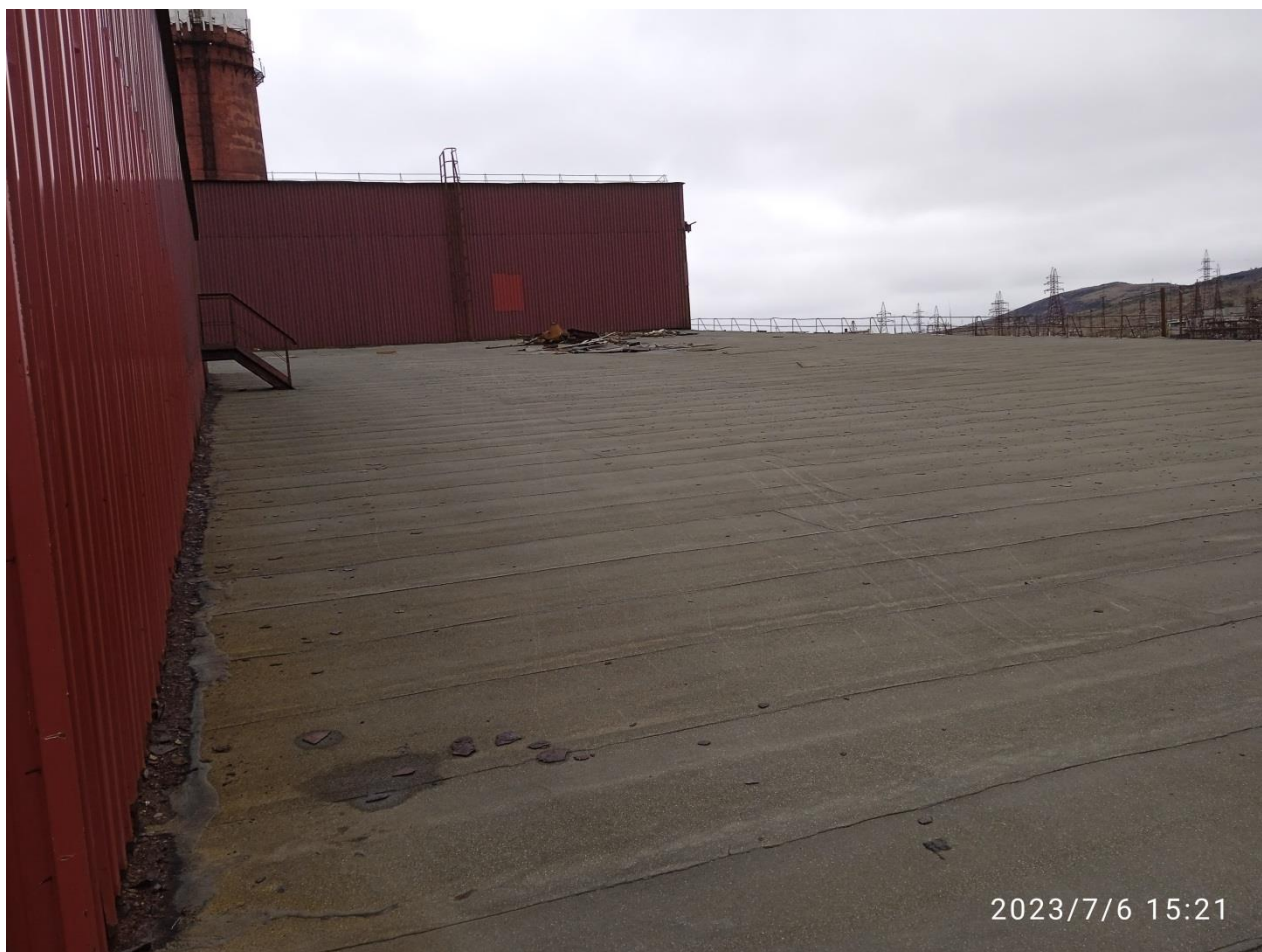
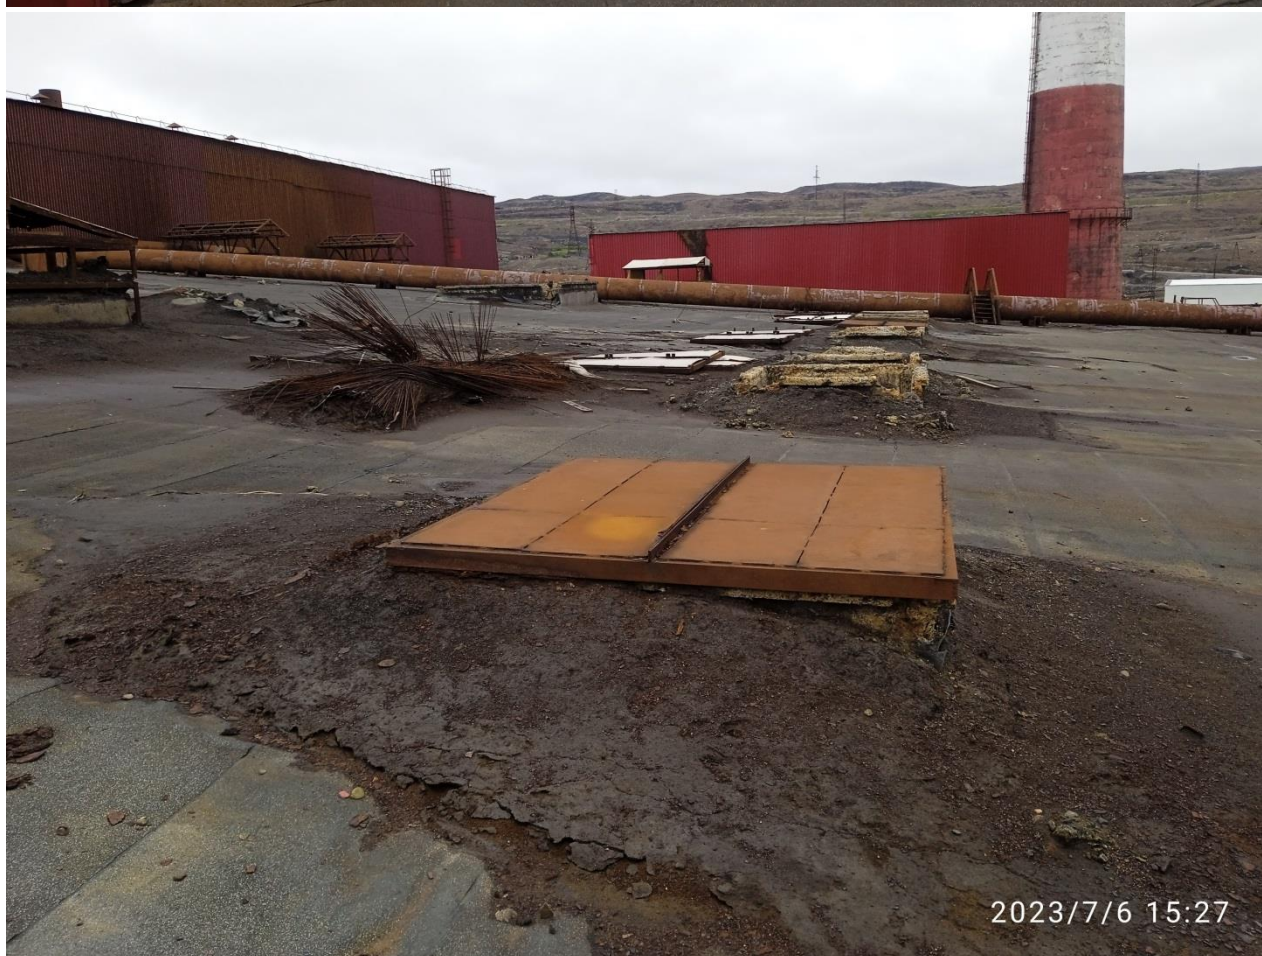
Рис. Г.7. Общий вид кровли

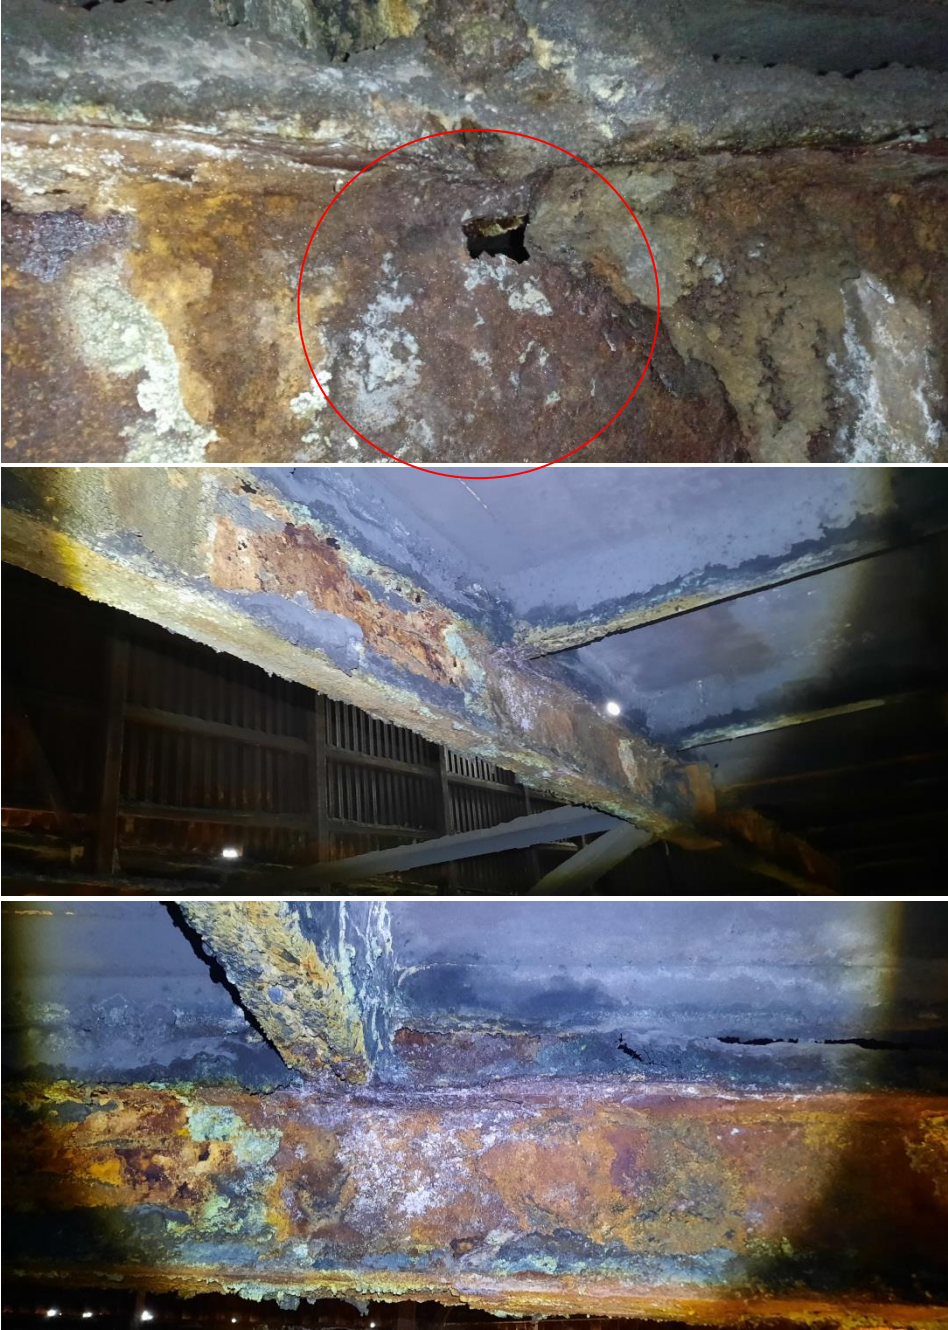
*Ввиду абсолютного снижения несущей способности балки (в осях Т-С/46-47), на которую опираются плиты покрытия, возникает риск обрушения всей конструкции в це-*

2.	<p>Полный физический износ со сквозной коррозией пролетной балки (балки покрытия) в результате химической коррозии.</p> <p><i>Причина:</i> Долгий срок эксплуатации, при отсутствие своевременных ремонтно-восстановительных работ. Агрессивная воздушная среда, протечки кровли.</p> <p><i>Возможные последствия:</i> Потеря несущей способности, обрушение конструкций.</p>	В осях: С-Т/46-47

*Во избежание обрушения, необходимо выполнение мероприятий по демонтажу элементов, оказывающих нагрузку на строительные конструкции. Выполнение работ по ремонту или замене дефектных элементов до снятия с них нагрузки полностью, приведет к обрушению. До начала демонтажных работ разработать ППР, в котором указать мероприятия по обеспечению жесткости конструкции здания после завершения демонтажных работ.*

<p>Выполнить работы по замене металлоконструкций по специально разработанному проекту.</p>
----	---	----------------------	---	--

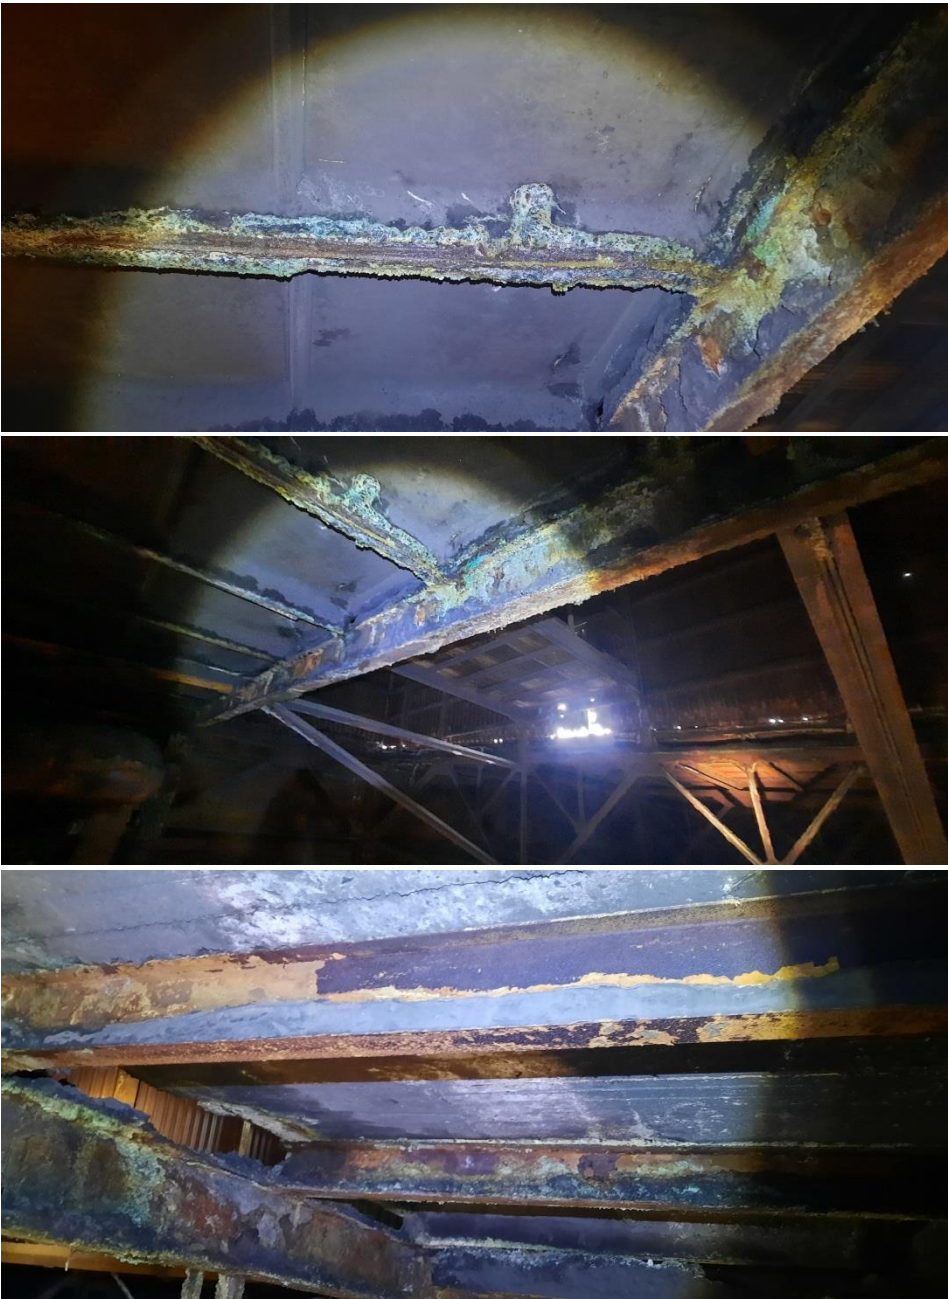
3.	<p>Разрушение защитного слоя бетона плит покрытия в результате химической коррозии с разрушением и деградацией рабочей арматуры. Полный физический износ пролетных балок (балки покрытия) в результате химической коррозии.</p> <p><i>Причина:</i> Долгий срок эксплуатации, при отсутствии своевременных ремонтно-восстановительных работ. Агрессивная воздушная среда, протечки кровли.</p> <p><i>Возможные последствия:</i> Потеря несущей способности, обрушение конструкций.</p>	<p>В осях: С-Т/46-47</p>

<p>Выполнить работы по замене металлоконструкций по специально разработанному проекту.</p>
----	---	------------------------------	---	--

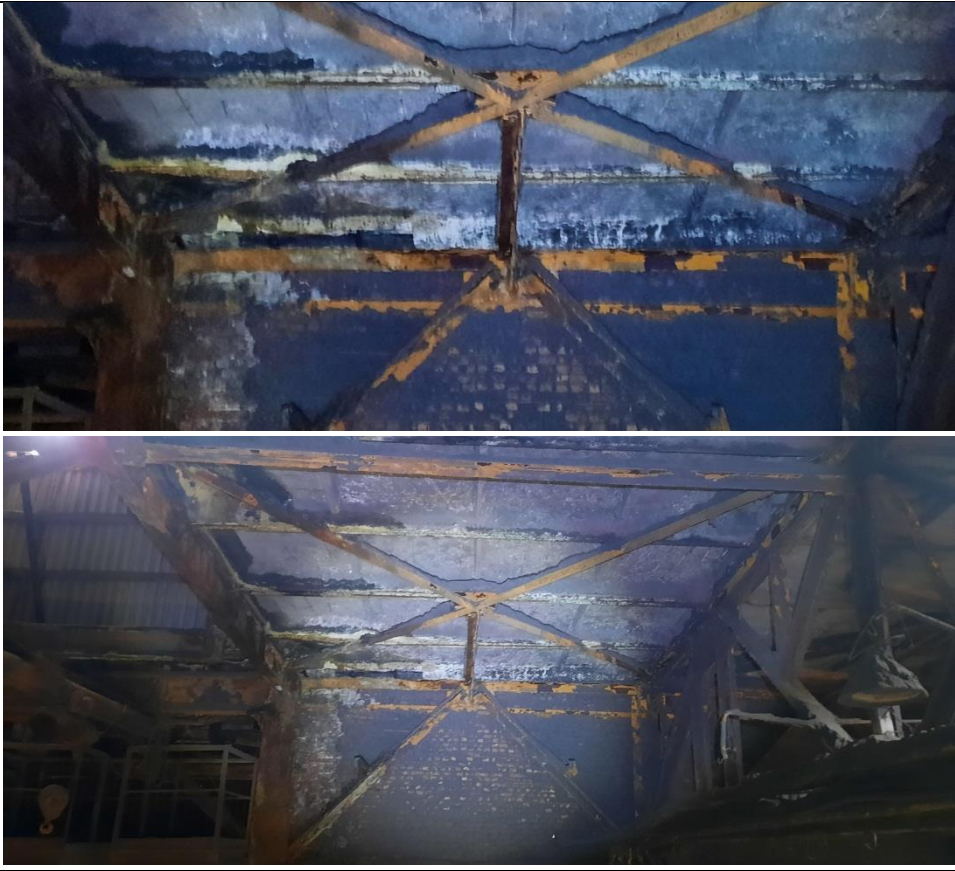
4.	<p>Сквозная коррозия металлических элементов (стойка, диагональный раскос, узел) стропильной фермы. Наличие слоя производственной «пыли» (повсеместно).</p> <p><i>Причина:</i> Долгий срок эксплуатации, при отсутствии своевременных ремонтно-восстановительных работ. Агрессивная воздушная среда.</p> <p><i>Возможные последствия:</i> Потеря несущей способности, обрушение конструкций. Превышение допустимой нагрузки.</p>	В осях: С-Т/47

Выполнить работы по замене металлоконструкций по специально разработанному проекту.
----	--	-------------------	--	---

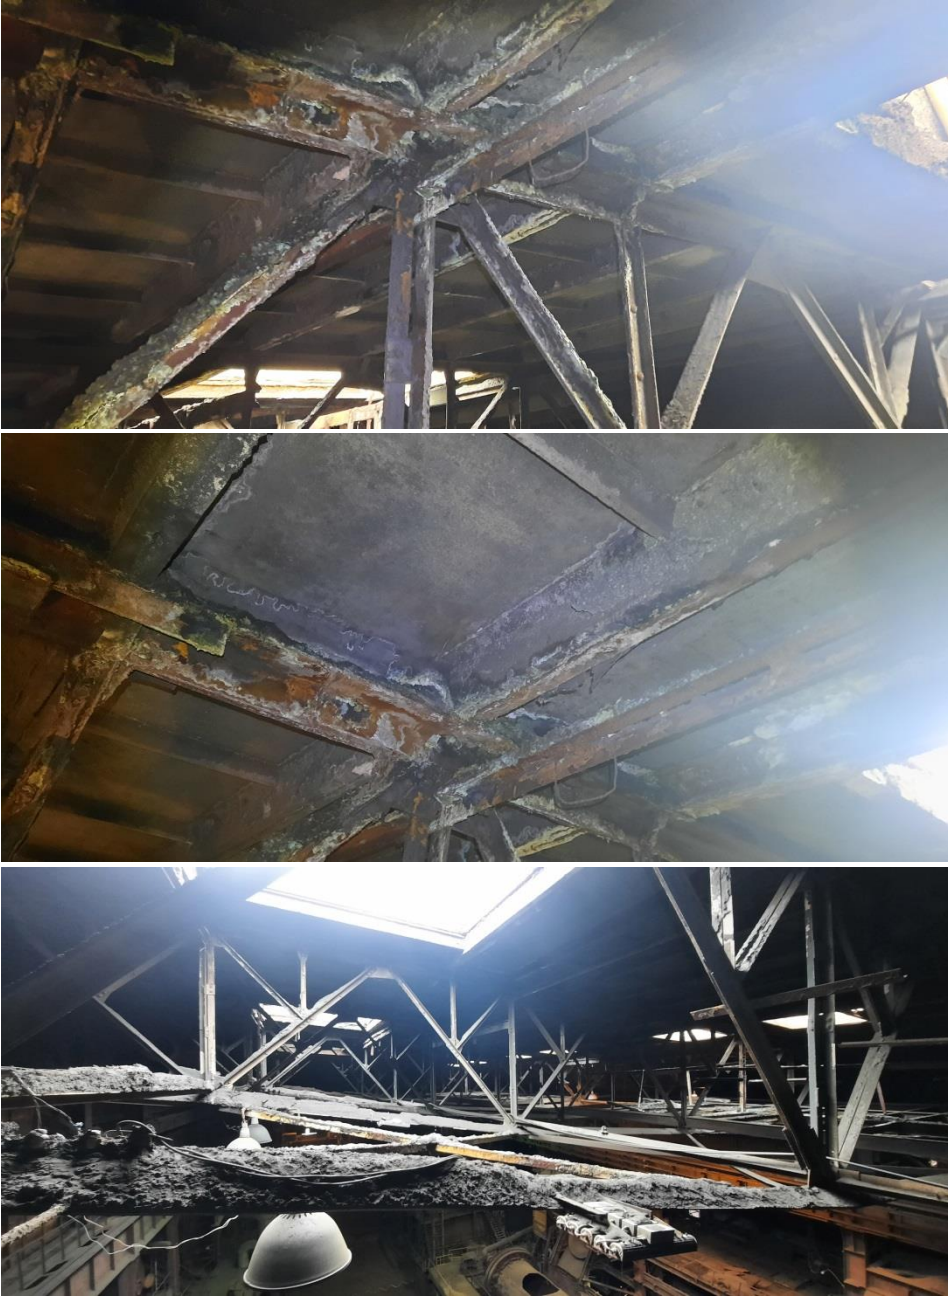
5.	<p>Коррозионный износ в результате химической коррозии элементов металлической фермы (пояса, стойки, раскосы, узел). Наличие слоя производственной «пыли» (повсеместно).</p> <p><i>Причина:</i> Долгий срок эксплуатации, при отсутствии своевременных ремонтно-восстановительных работ. Агрессивная воздушная среда.</p> <p><i>Возможные последствия:</i> Потеря несущей способности, обрушение конструкций. Превышение допустимой нагрузки.</p>	В осях: С-Т/52

<p>Выполнить работы по замене металлоконструкций по специально разработанному проекту.</p>
----	---	-------------------	---	--
