## **ТЕХНИЧЕСКИЙ ОТЧЁТ**

**№ КГМК/203-2023-0076-10000 по обследованию строительных конструкций  
на опасном производственном объекте**

**Объект обследования:** Строительные конструкции кровли здания главного корпуса с пристройками, Плавильный Цех (инв. № 00112) АО "Кольская ГМК", по адресу: Мурманская область, п. Никель.

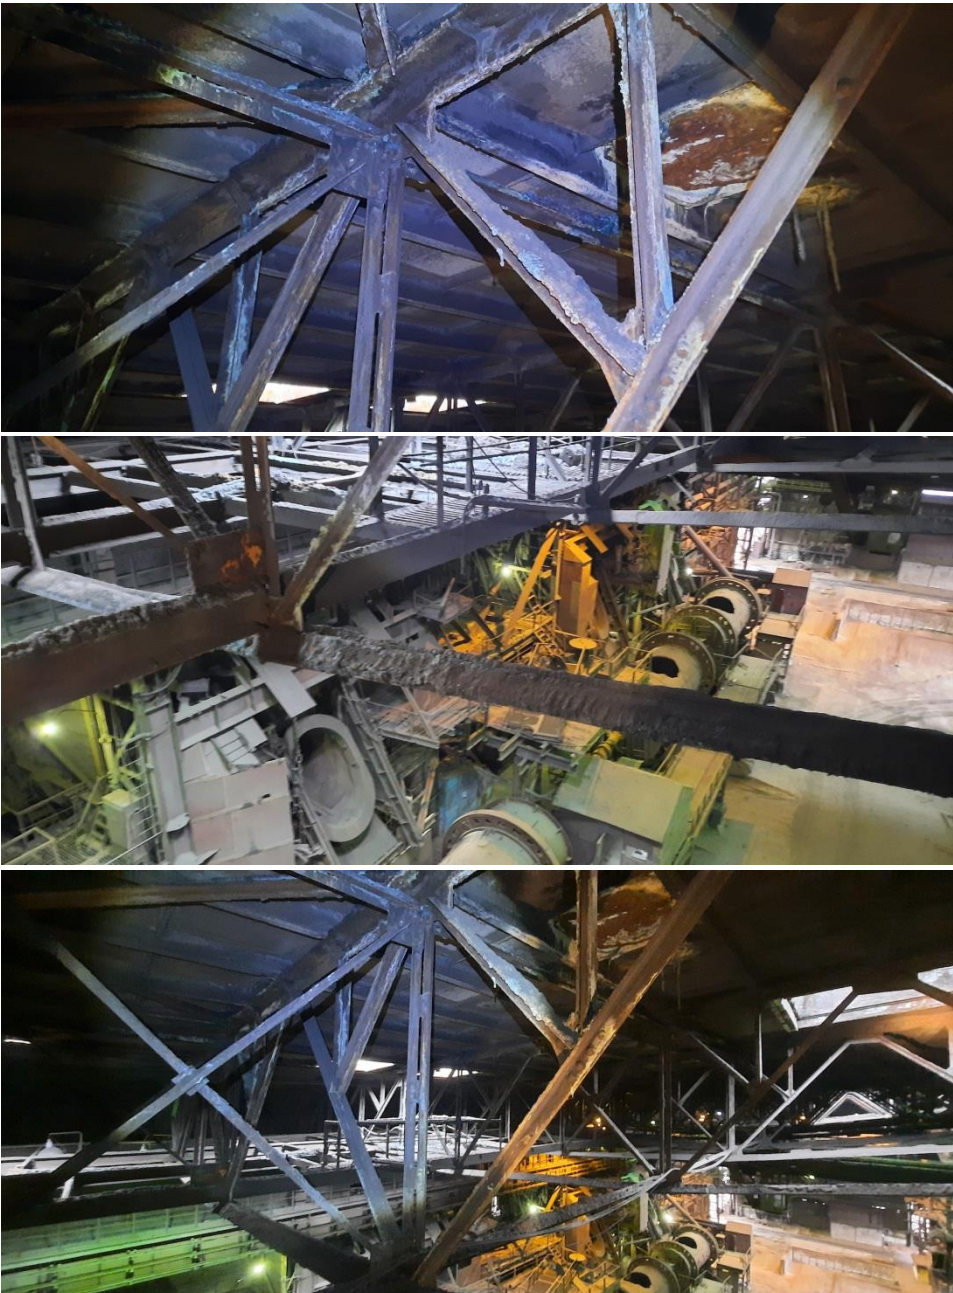
6.	<p>Коррозионный износ в результате химической коррозии элементов металлической фермы (пояса, стойки, раскосы, узлы). Наличие слоя производственной «пыли» (повсеместно).</p> <p><i>Причина:</i> Долгий срок эксплуатации, при отсутствии своевременных ремонтно-восстановительных работ. Агрессивная воздушная среда, протечки кровли.</p> <p><i>Возможные последствия:</i> Потеря несущей способности, обрушение конструкций. Превышение допустимой нагрузки.</p>	В осях: С-Т/53

Выполнить работы по замене металлоконструкций по специально разработанному проекту.
----	--	-------------------	---	---

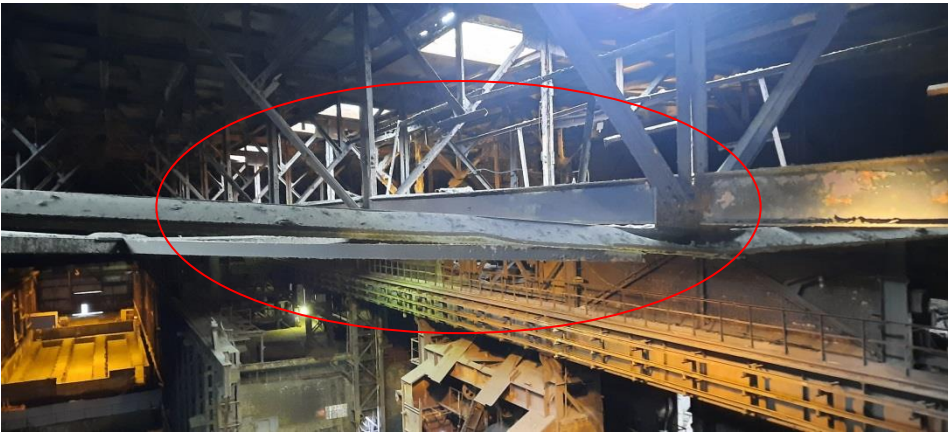
7.	<p>Деформация нижнего пояса. Наличие слоя производственной «пыли» (повсеместно).</p> <p><i>Причина:</i> Нарушения при выполнении строительно-монтажных работ, превышение нагрузки.</p> <p><i>Возможные последствия:</i> Потеря несущей способности, обрушение конструкций. Превышение допустимой нагрузки.</p>	В осях: С-Т/53

Выполнить работы по замене металлоконструкций по специально разработанному проекту.

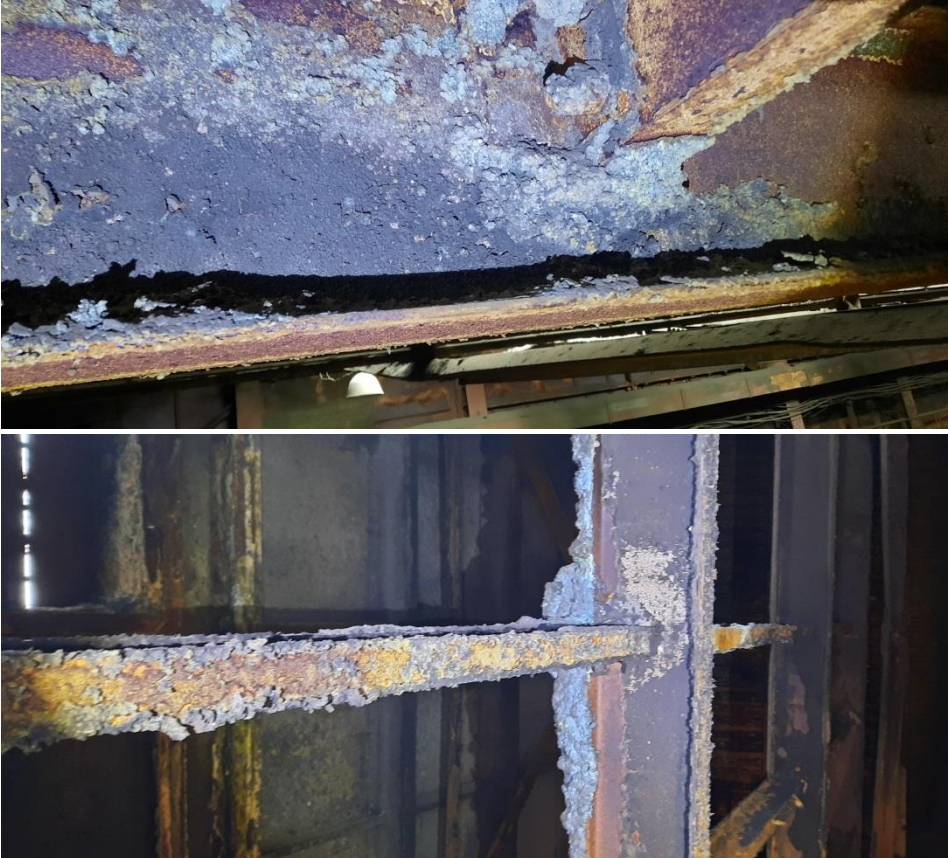
8.	<p>Коррозионный износ металла (непроектной системы металлических конструкций) и болтовых креплений в результате химической коррозии. Наличие слоя производственной «пыли» (повсеместно).</p> <p><i>Причина:</i> Долгий срок эксплуатации, при отсутствии своевременных ремонтно-восстановительных работ. Агрессивная воздушная среда.</p> <p><i>Возможные последствия:</i> Потеря несущей способности, обрушение конструкций. Превышение допустимой нагрузки.</p>	В осях: С-Т/47-60

Выполнить демонтаж конструкций.

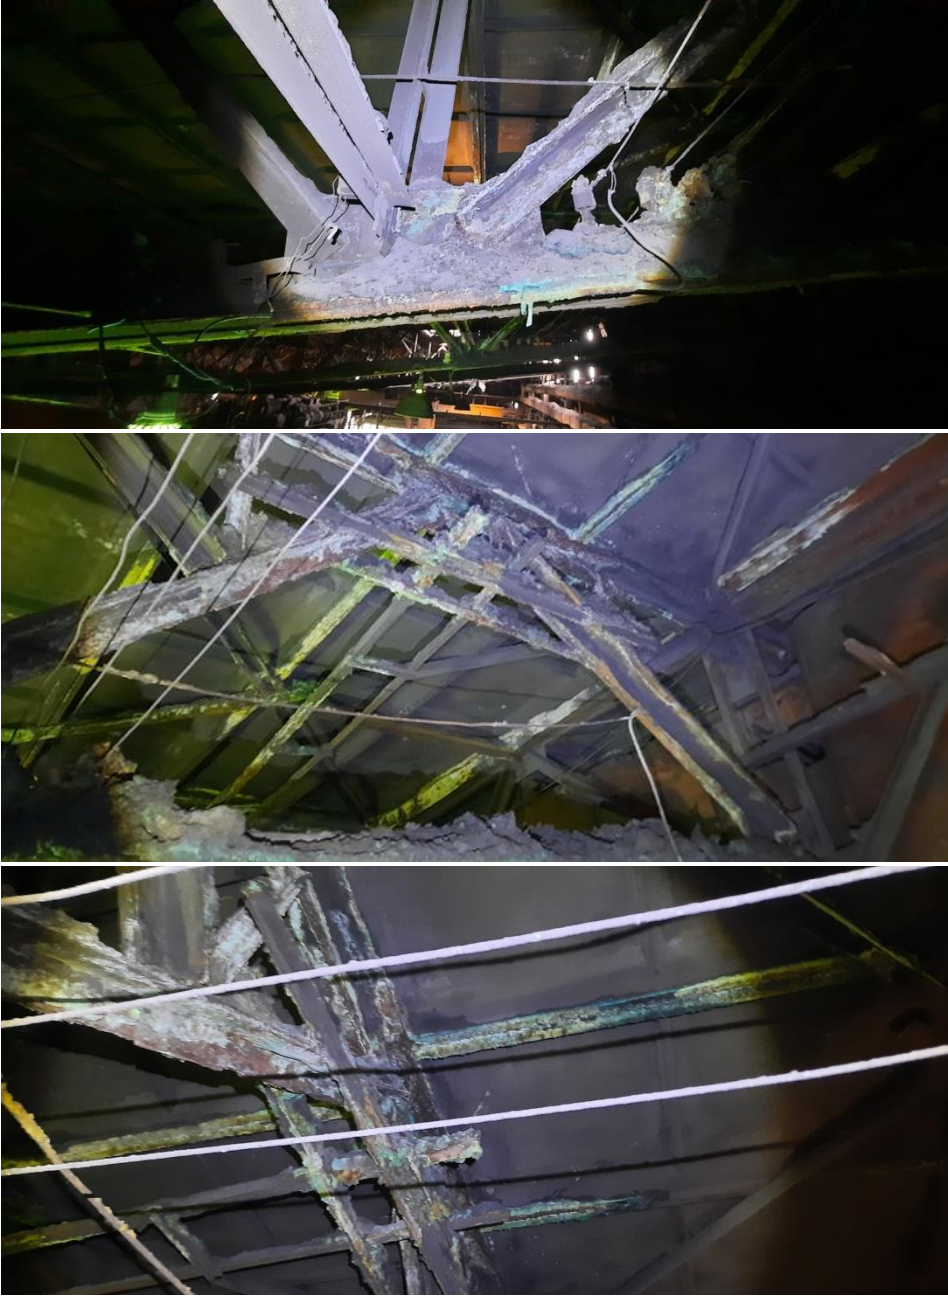
11.	<p>Разрушение защитного слоя бетона плит покрытия в результате химической коррозии с разрушением и деградацией рабочей арматуры. Коррозионный износ в результате химической коррозии элементов металлической фермы (пояса, стойки, раскосы, узлы). Наличие слоя производственной «пыли» (повсеместно).</p> <p><i>Причина:</i> Долгий срок эксплуатации, при отсутствии своевременных ремонтно-восстановительных работ. Агрессивная воздушная среда, протечки кровли.</p> <p><i>Возможные последствия:</i> Потеря несущей способности, обрушение конструкций.</p>	В осях: С-Т/56

<p>Выполнить работы по замене металлоконструкций по специально разработанному проекту.</p>
-----	--	-------------------	---	--

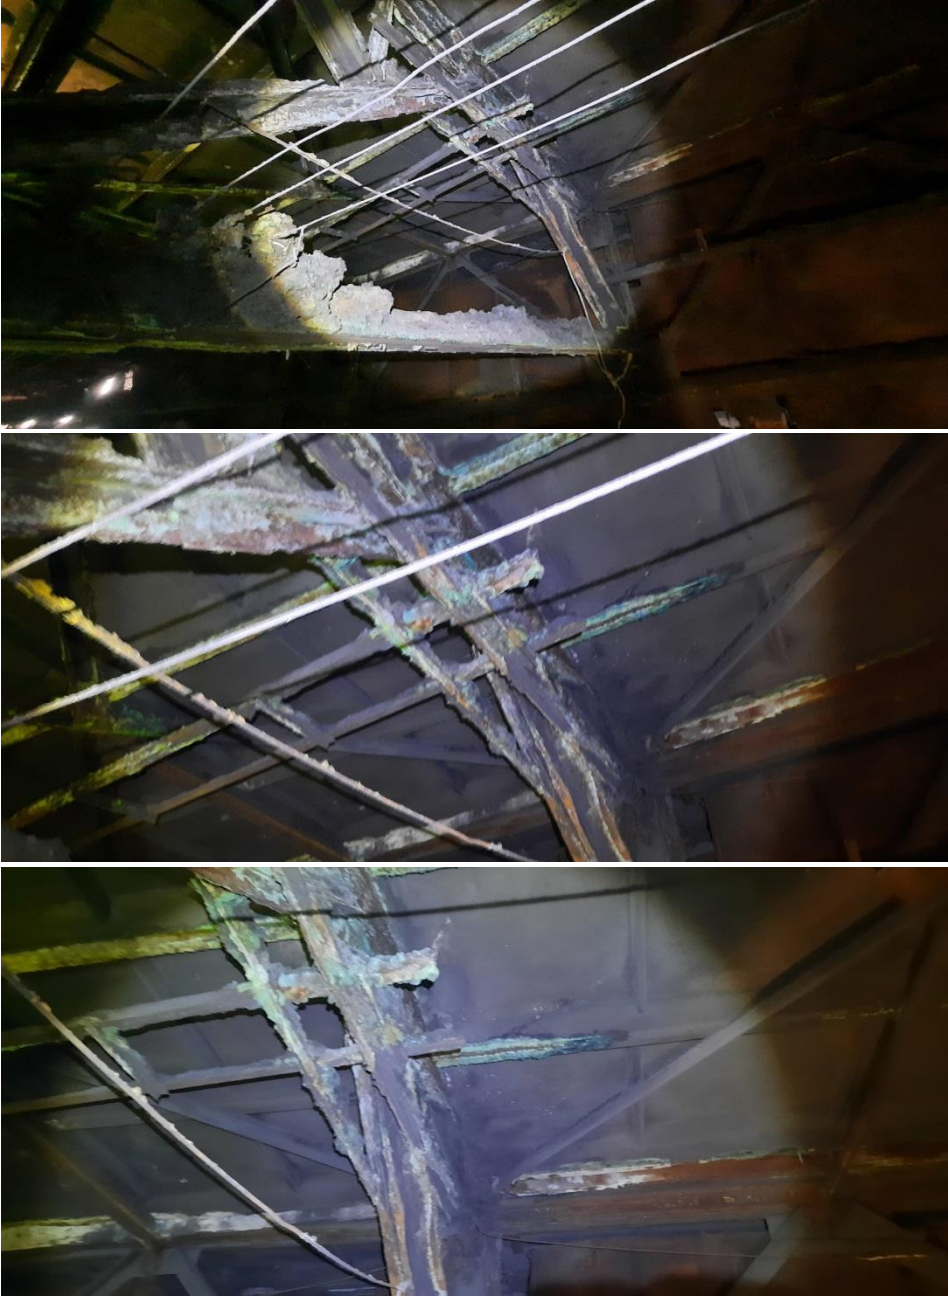
12.	<p>Разрушение защитного слоя бетона плит покрытия в результате химической коррозии с разрушением и деградацией рабочей арматуры. Коррозионный износ в результате химической коррозии элементов металлической фермы (пояса, стойки, раскосы, узлы). Наличие слоя производственной «пыли» (повсеместно).</p> <p><i>Причина:</i> Долгий срок эксплуатации, при отсутствии своевременных ремонтно-восстановительных работ. Агрессивная воздушная среда, протечки кровли.</p> <p><i>Возможные последствия:</i> Потеря несущей способности, обрушение конструкций.</p>	В осях: С-Т/57

<p>Выполнить работы по замене металлоконструкций по специально разработанному проекту.</p>
-----	--	-------------------	---	--

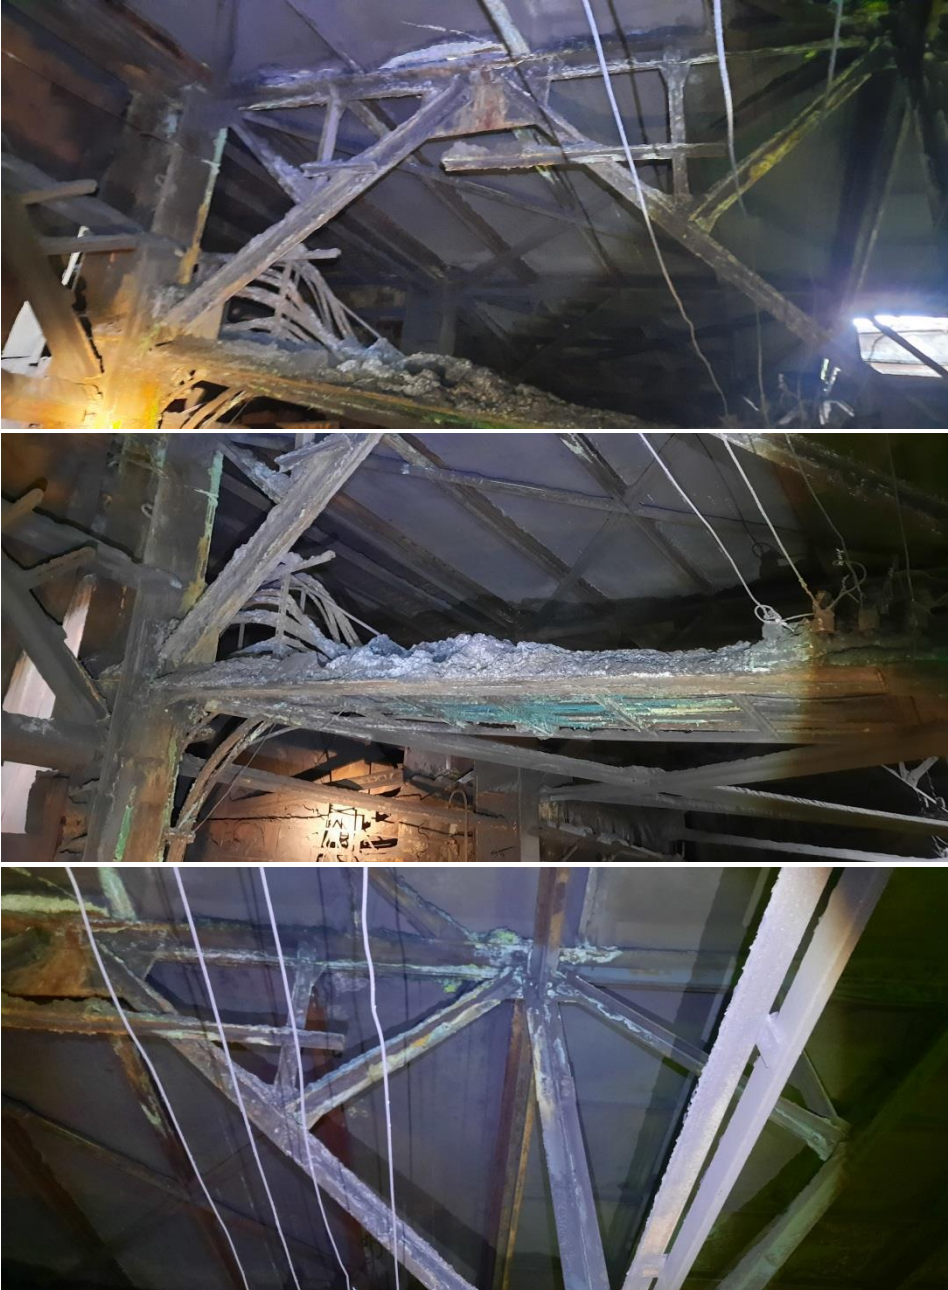
13.	<p>Разрушение защитного слоя бетона плит покрытия в результате химической коррозии с разрушением и деградацией рабочей арматуры. Коррозионный износ в результате химической коррозии элементов металлической фермы (пояса, стойки, раскосы, узлы). Наличие слоя производственной «пыли» (повсеместно).</p> <p><i>Причина:</i> Долгий срок эксплуатации, при отсутствии своевременных ремонтно-восстановительных работ. Агрессивная воздушная среда, протечки кровли.</p> <p><i>Возможные последствия:</i> Потеря несущей способности, обрушение конструкций.</p>	В осях: С-Т/58

<p>Выполнить работы по замене металлоконструкций по специально разработанному проекту.</p>
-----	--	-------------------	---	--

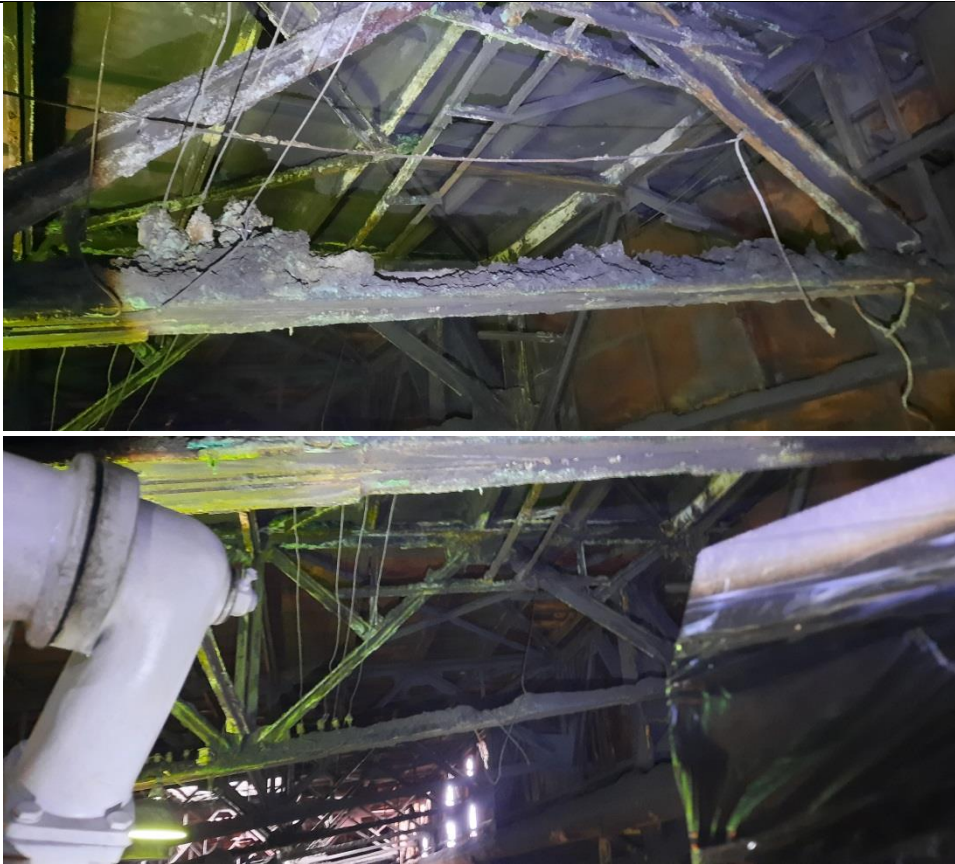
14.	<p>Продукты коррозии на элементах металлической подстропильной, фермы, колонны. Наличие слоя производственной «пыли» (повсеместно).</p> <p><i>Причина:</i> Долгий срок эксплуатации, при отсутствии своевременных ремонтно-восстановительных работ. Агрессивная воздушная среда.</p> <p><i>Возможные последствия:</i> Локальное снижение несущей способности, снижение эксплуатационных показателей.</p>	В осях: Т/55-64	 	<p>Необходимо выполнить ремонт металлических конструкций, очистить поверхности от продуктов коррозии, обработать антикоррозионными составами, окрасить.</p>
-----	--	--------------------	--	---

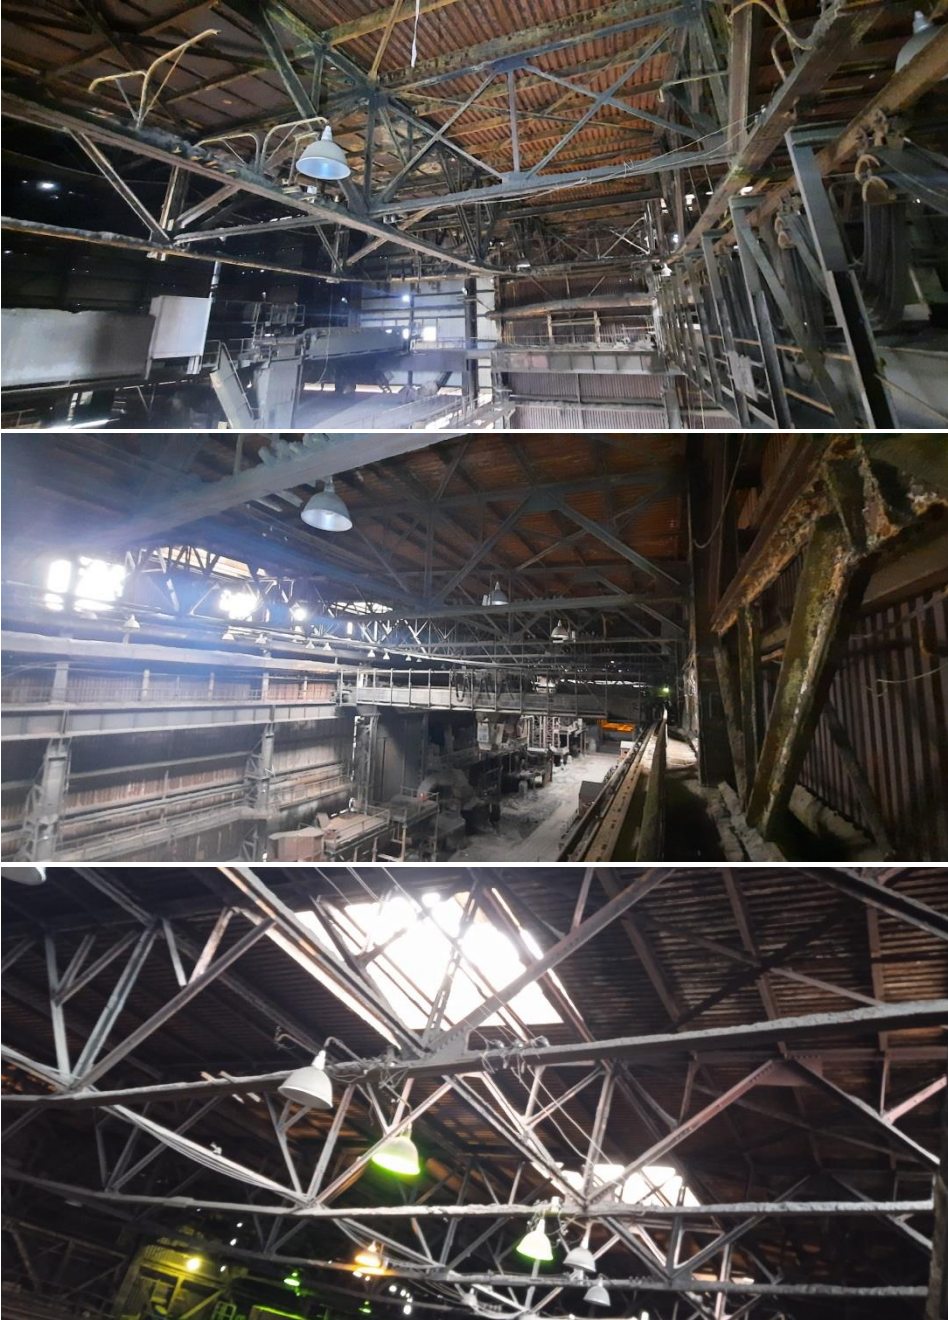
15.	<p>Продукты коррозии на элементах металлической фермы. Наличие слоя производственной «пыли» (повсеместно).</p> <p><i>Причина:</i> Долгий срок эксплуатации, при отсутствии своевременных ремонтно-восстановительных работ.</p> <p><i>Возможные последствия:</i> Локальное снижение несущей способности, снижение эксплуатационных показателей.</p>	В осях: С-Т/60-64

<p>Необходимо выполнить ремонт металлических конструкций, очистить поверхности от продуктов коррозии, обработать антикоррозионными составами, окрасить.</p>
-----	--	----------------------	---	---

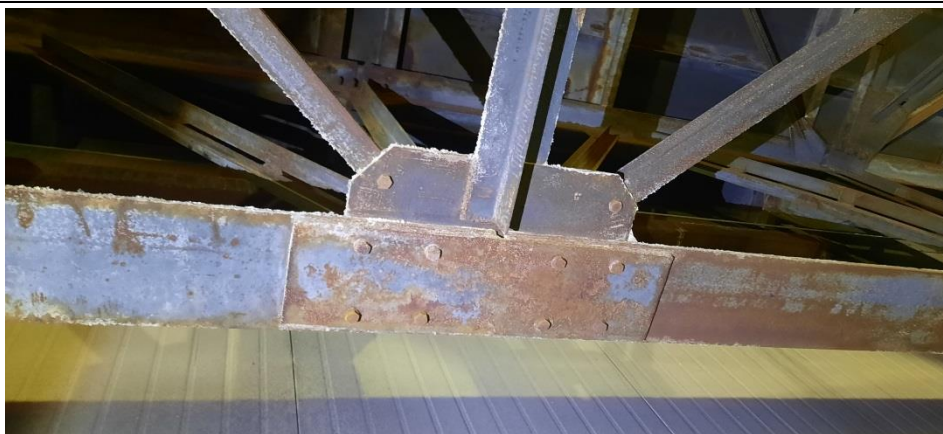
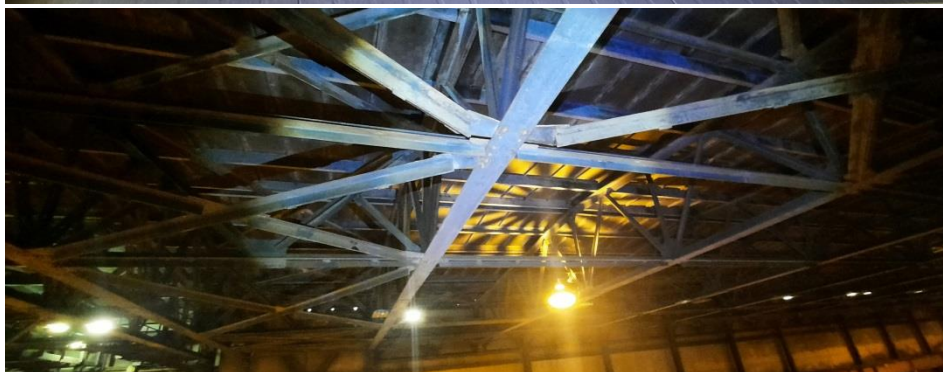
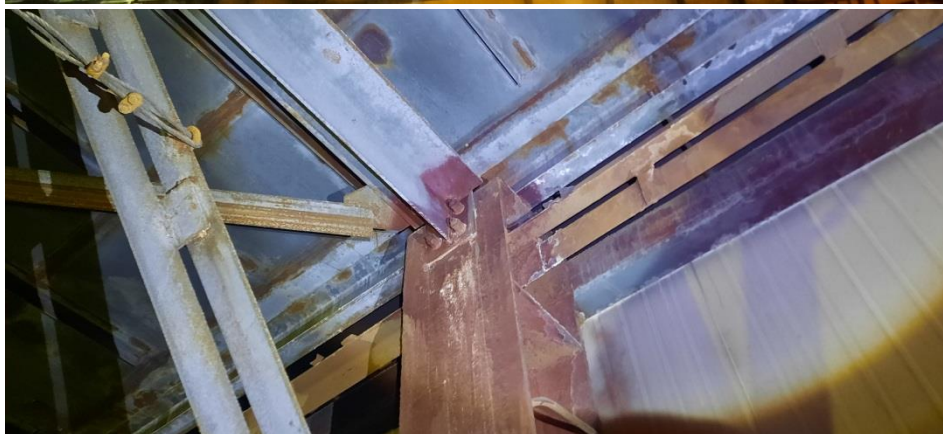
Продукты коррозии на элементах металлической фермы, колонн.

Снижение эксплуатационных показателей.

Необходимо выполнить ремонт металлических конструкций, очистить поверхности от продуктов коррозии, обработать антикоррозионными составами, окрасить.

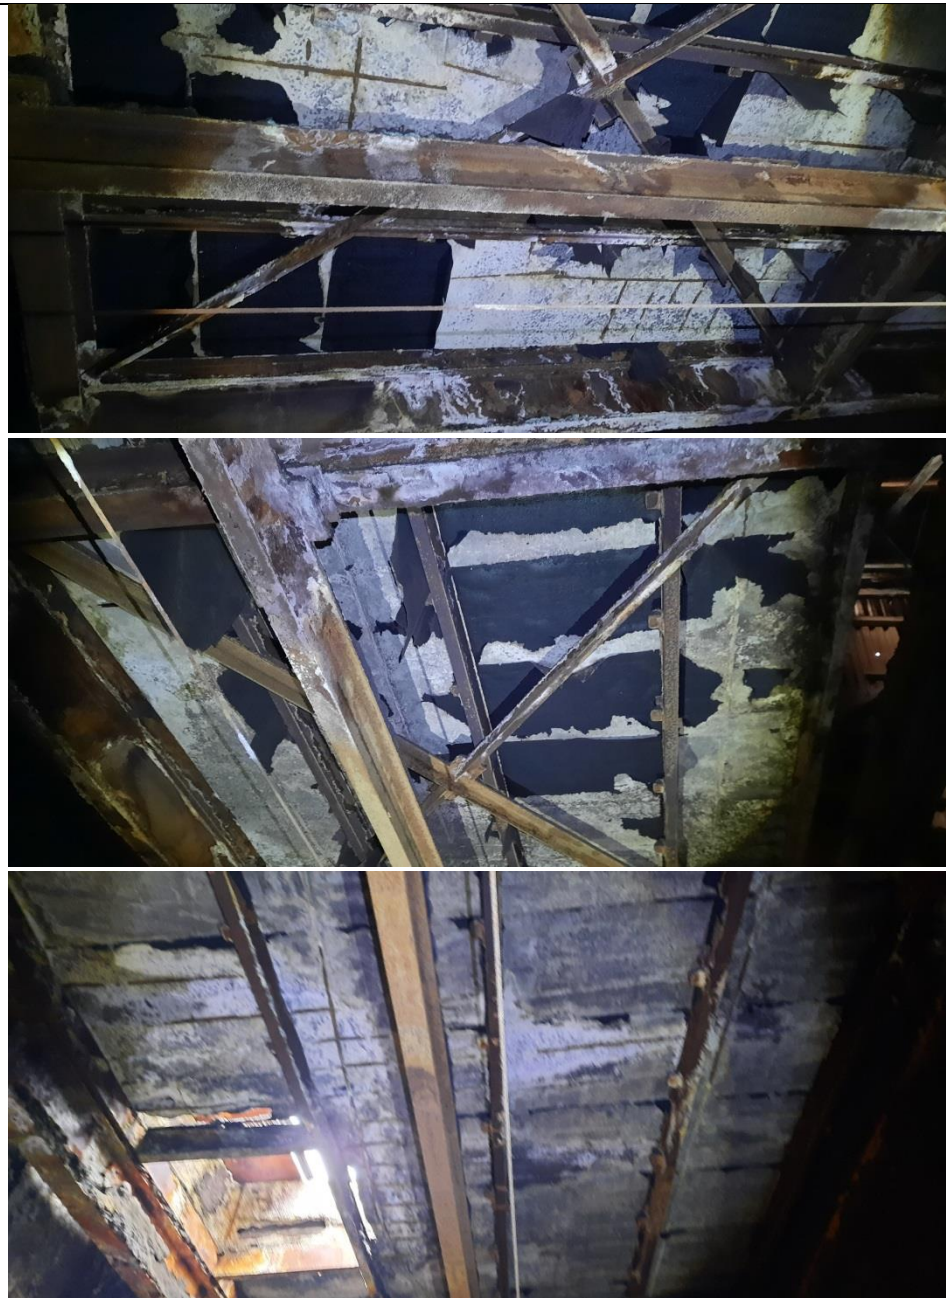
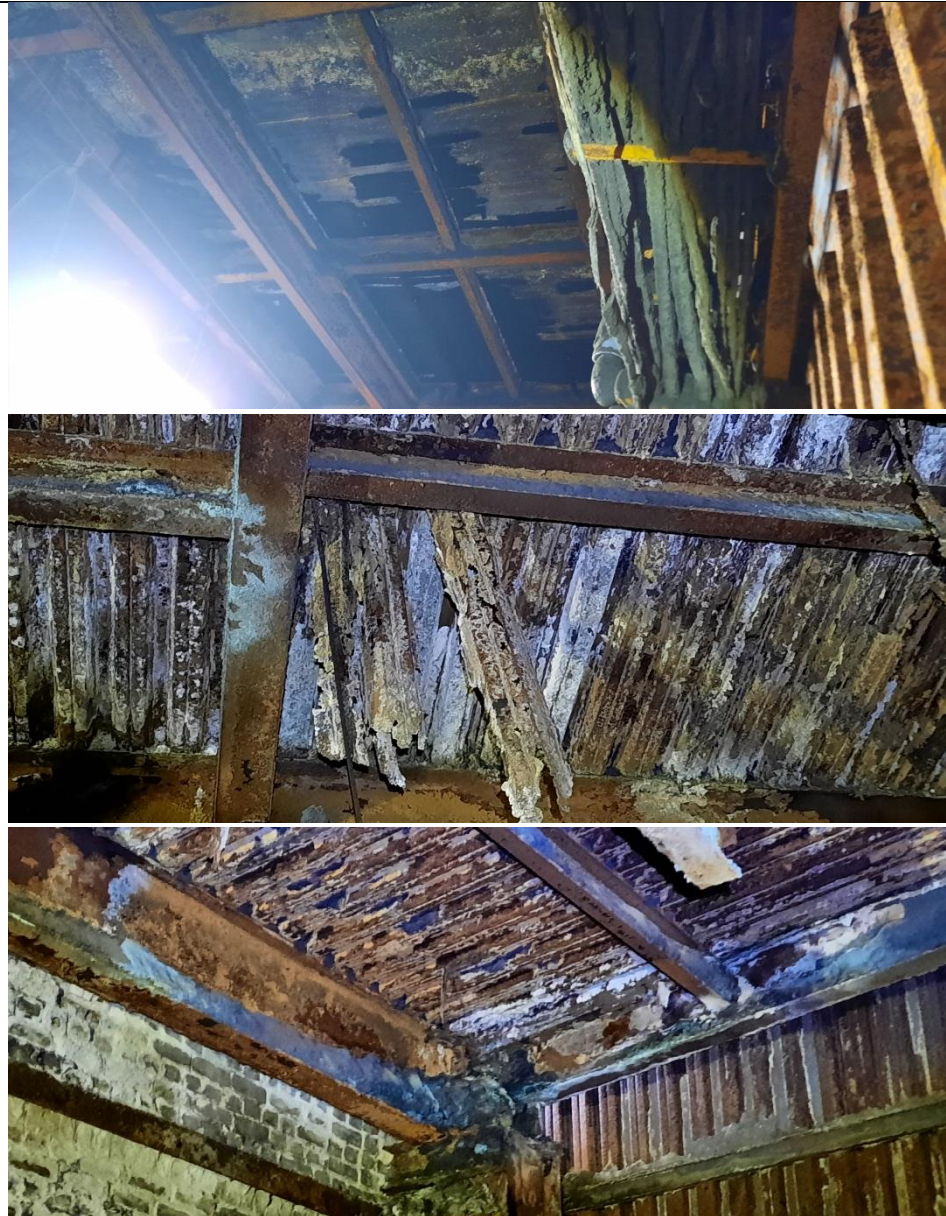
17.	<p>Разрушение защитного слоя бетона плит покрытия в результате химической коррозии с разрушением и деградацией рабочей арматуры. Коррозионный износ в результате химической коррозии элементов металлической системы (продольные, поперечные балки, крестообразные связи).</p> <p><i>Причина:</i> Долгий срок эксплуатации, при отсутствии своевременных ремонтно-восстановительных работ. Агрессивная воздушная среда, протечки кровли.</p> <p><i>Возможные последствия:</i> Потеря несущей способности, обрушение конструкций.</p>	Повсеместно	 	<p>Выполнить работы по ремонту металлоконструкций (при необходимости полную замену на элементы аналогичного сечения) с заменой плит, листов покрытия по специально разработанному проекту.</p>
-----	--	-------------	---	--

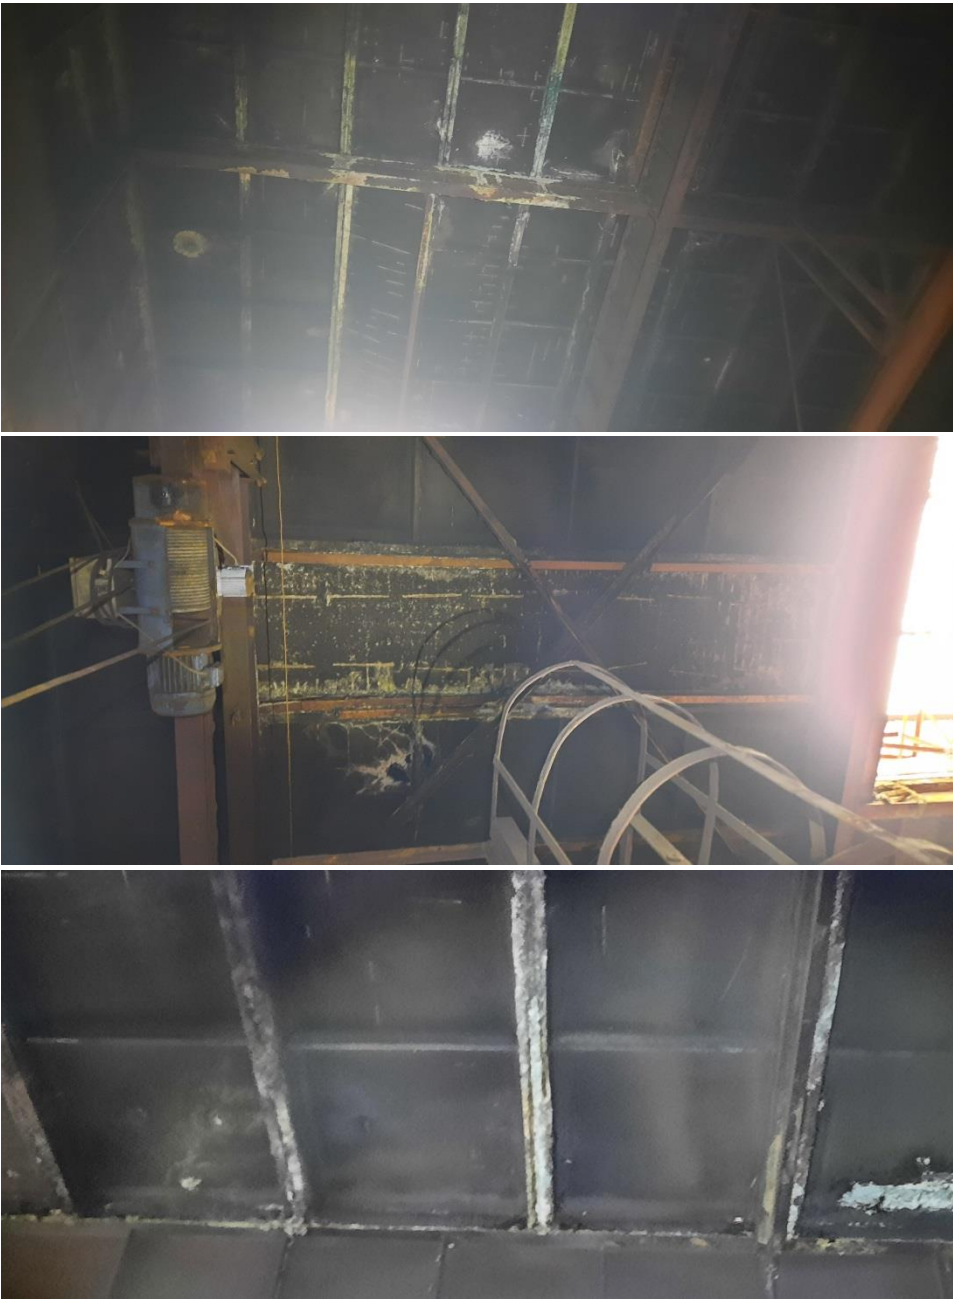
19.	<p>Разрушение штукатурных и отделочных слоев конструкции, протечки кровли.</p> <p><i>Причина:</i> Долгий срок эксплуатации, при отсутствии своевременных ремонтно-восстановительных работ.</p> <p><i>Возможные последствия:</i> Снижение эксплуатационных показателей.</p>	В осях: С-К/46-53

<p>Необходимо очистить конструкции плит покрытия, восстановить штукатурный и отделочные слои конструкций. Очистить металлические балки от коррозии и обработать антикоррозионными составами (предварительно выполнить ремонт кровли).</p>
-----	--	----------------------	---	---

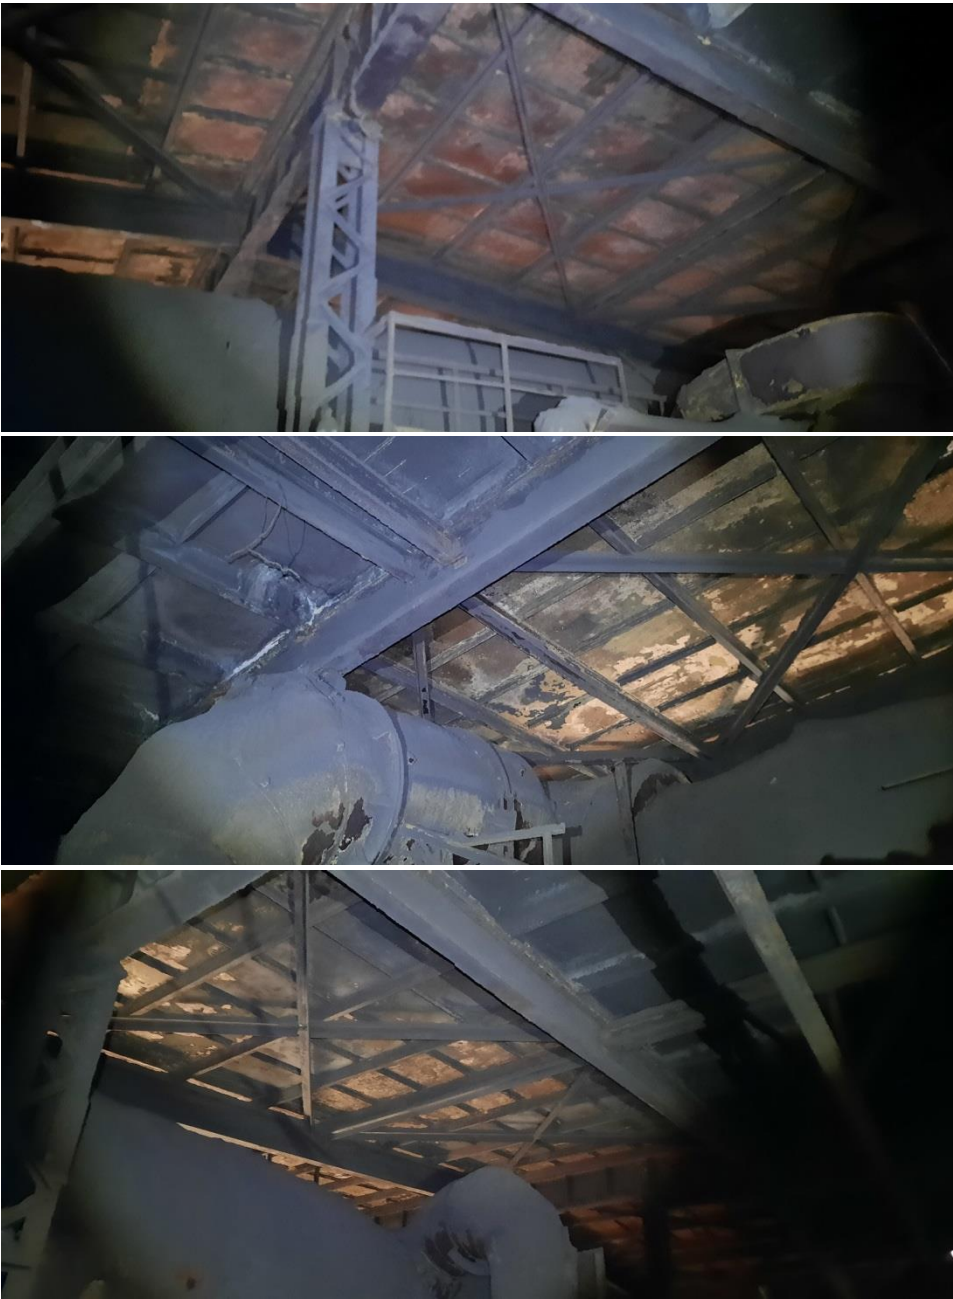
20.	<p>Разрушение штукатурных и отделочных слоев конструкции, протечки кровли.</p> <p><i>Причина:</i> Долгий срок эксплуатации, при отсутствии своевременных ремонтно-восстановительных работ.</p> <p><i>Возможные последствия:</i> Снижение эксплуатационных показателей.</p>	В осях: С-К/58-59

<p>Необходимо очистить конструкции плит покрытия, восстановить штукатурный и отделочные слои конструкций. Очистить металлические балки от коррозии и обработать антикоррозионными составами (предварительно выполнить ремонт кровли).</p>
-----	--	----------------------	---	---
