Обзор аварии, приведшей к разрушению резервуара № 5 на ТЭЦ-3 г. Норильск, май 2020г.

Независимая экологическая консультативная
поддержка для ЕТТ Норникель

25 ноября 2020

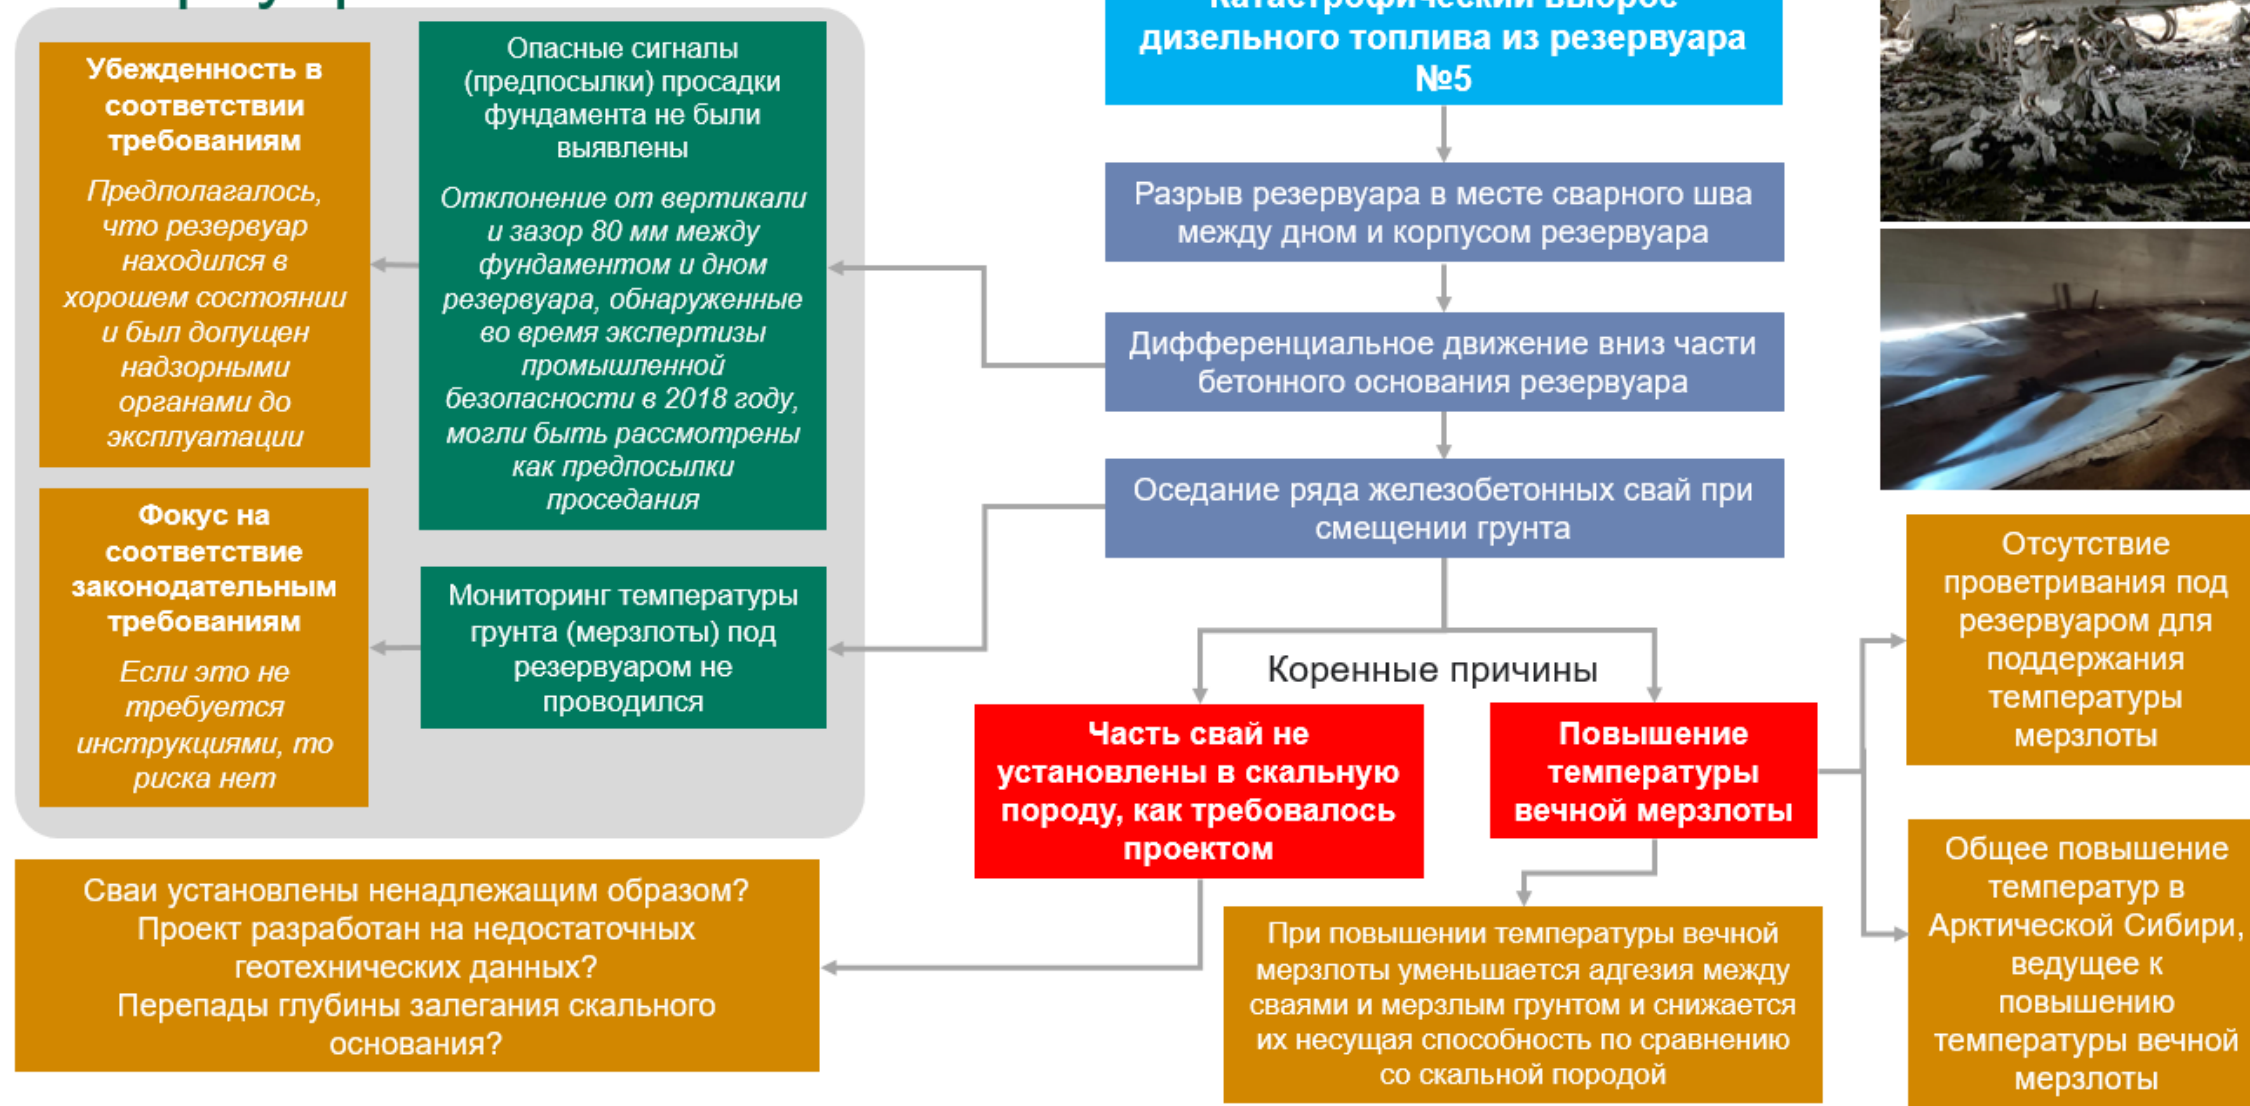
Резюме анализа корневых причин: Разрушение Резервуара № 5

- Вероятной причиной возникновения аварийной ситуации было дифференциальное оседание основания резервуара. Вероятно, это произошло в результате разрушения некоторых железобетонных свай, которые поддерживали резервуар.

- Это говорит о том, что вероятным механизмом разрушения является повышение температуры вечной мерзлоты, связанное с уменьшением промерзания и несущей способности грунтов и, как следствие, подвижности свай, не заглубленных в скальную породу.

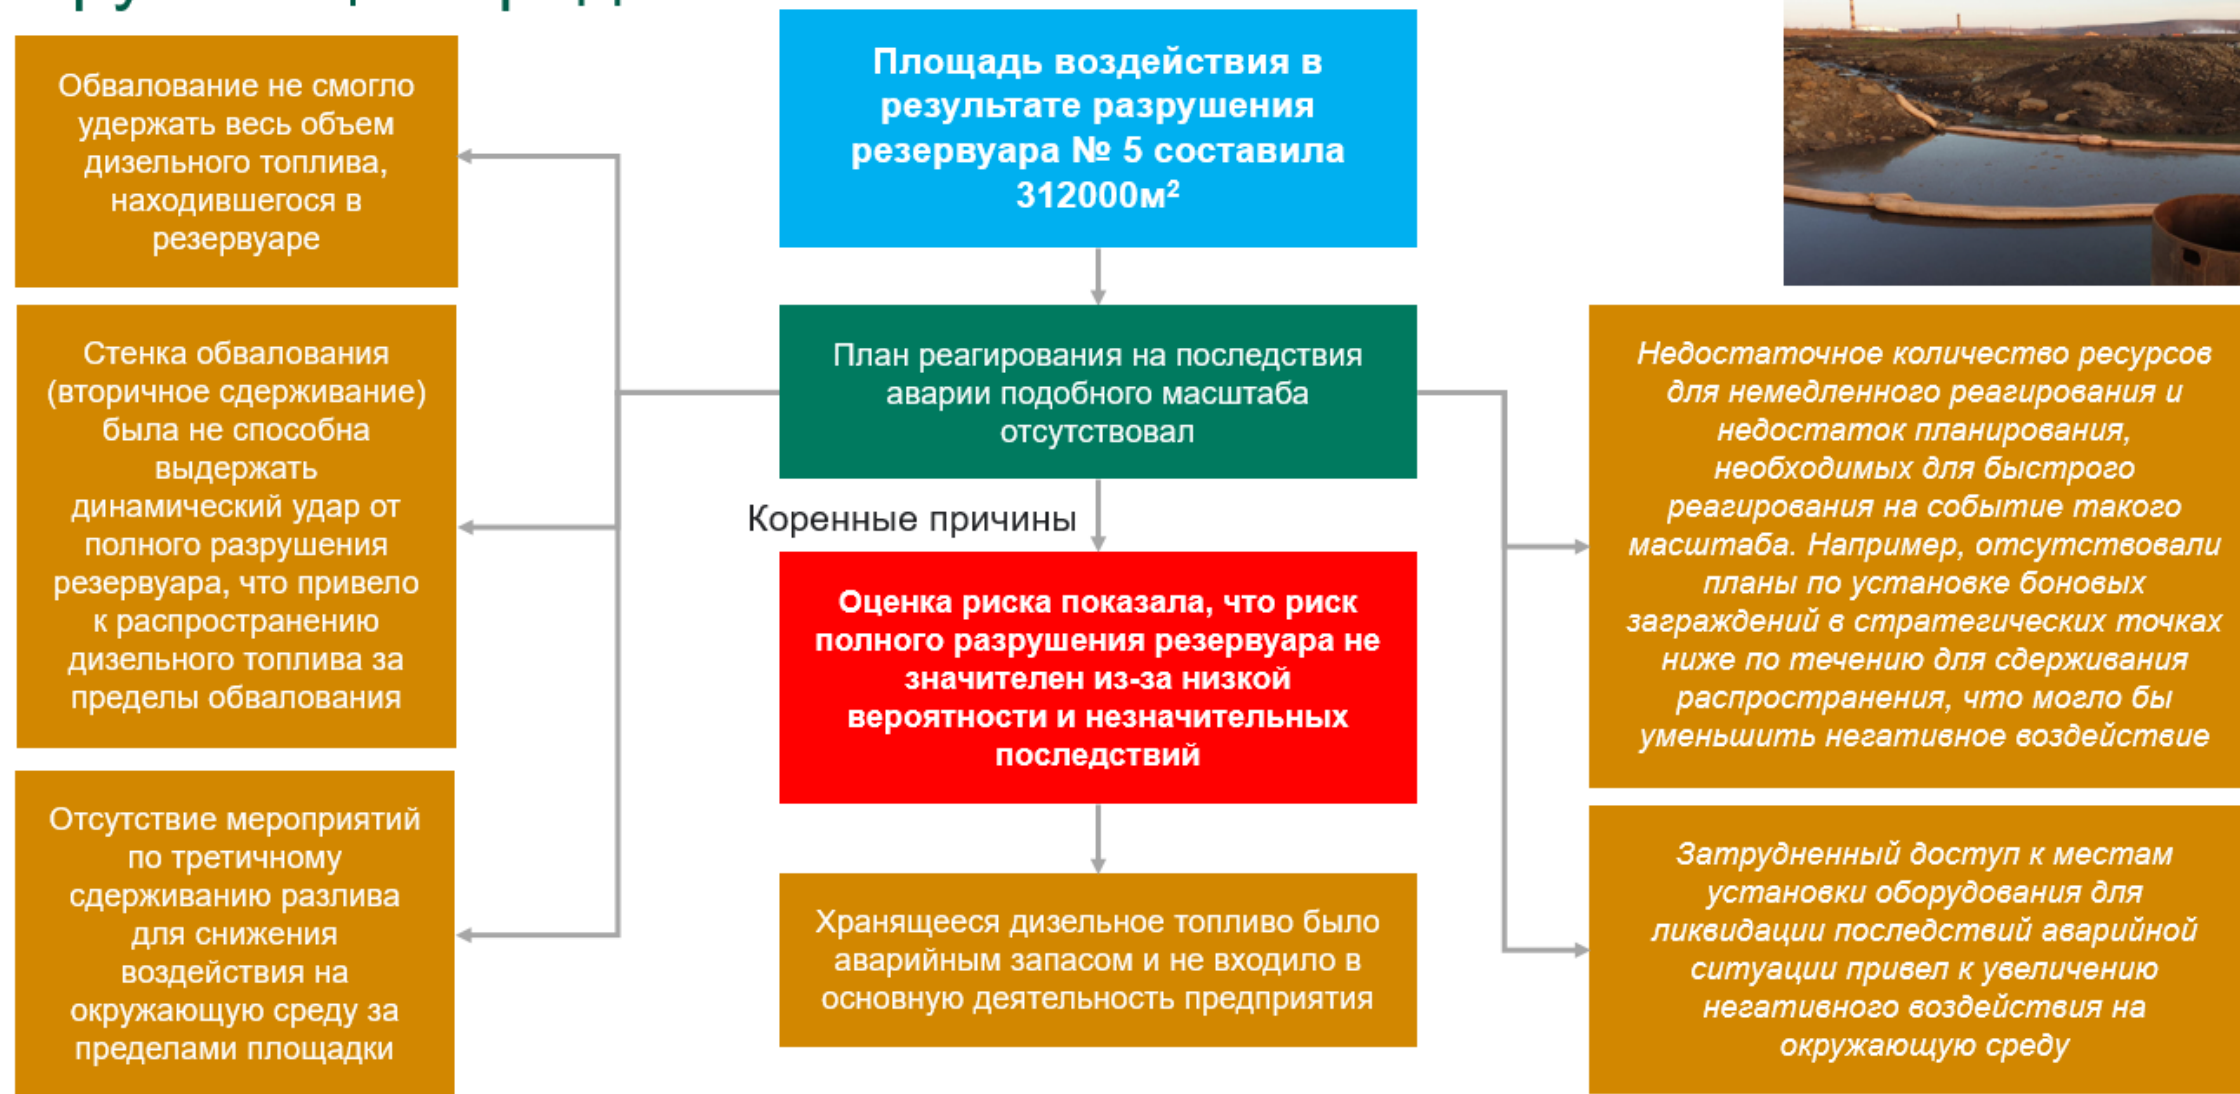
Резюме анализа корневых причин: Последствия для окружающей среды

- Следующие ключевые факторы внесли свой вклад в катастрофические масштабы воздействия разлива:
 - Емкости обвалования оказалась недостаточно, чтобы вместить весь объем резервуара. Стенки обвалования не смогли противостоять динамическому воздействию от полного разрушения резервуара, что привело к переливу дизельного топлива через стенки обвалования.

- Недостаточная оценка риска в Декларации промышленной безопасности (ДПБ). Сценарий полного разрушения резервуара оценивался как несущественный в связи с низкой вероятностью ($1,5 \times 10^{-5}$ в год) и незначительными последствиями (воздействие на грунт ограничено). ДПБ не содержала никаких рекомендаций по смягчению последствий такого сценария.

- Это еще раз подтверждает недостаточную оценку потенциальных последствий катастрофических аварий и отсутствие системы управления, которая позволяла бы контролировать и смягчать последствия таких событий.
